Técnicas de documentação, levantamento e diagnóstico do patrimônio edificado: o caso do Museu do Ipiranga

Universidade de São Paulo - Faculdade de Arquitetura e Urbanismo
Programa de Pós-Graduação em Arquitetura e Urbanismo

Tese de Doutorado Direto apresentada à Faculdade de Arquitetura e Urbanismo da Universidade de São Paulo, em convênio de Dupla-Titulação com o Dipartimento di Architettura dell'Università degli Studi di Ferrara, para a obtenção do título de Doutora em Ciências.

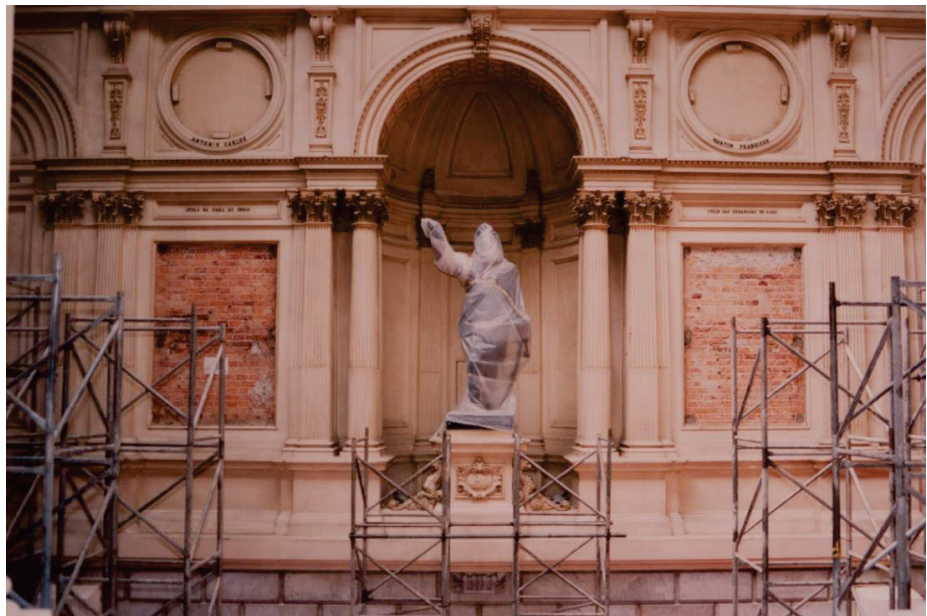
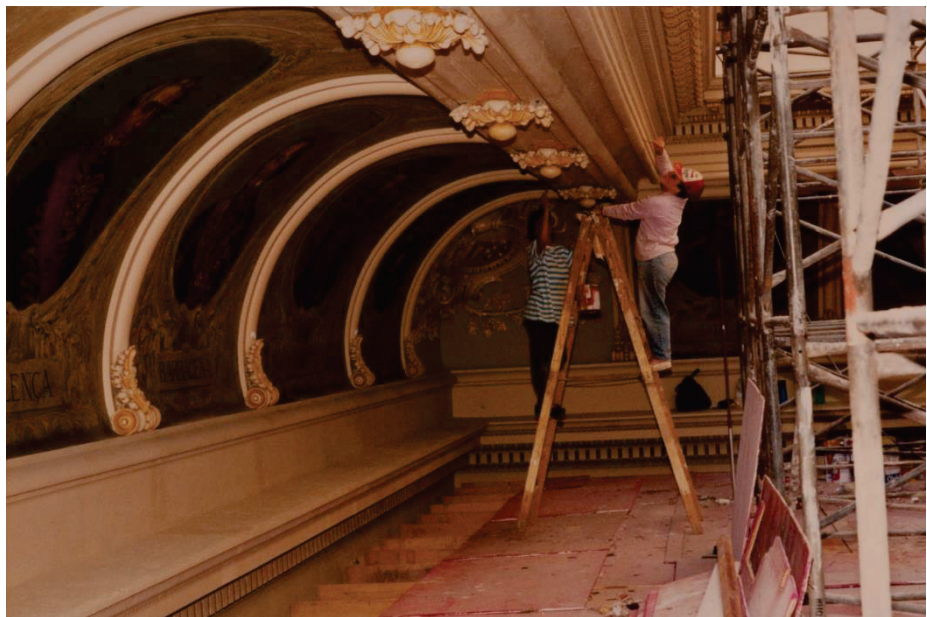
Figuras 1.24 e 1.25.
Campanha de restauro das pinturas nas sancas em torno da escadaria monumental do edifício. Colocação de andaimes para acesso às obras e claraboia de vidro.

As obras têm início em 1995. Dentre os principais objetivos, havia a substituição da instalação elétrica, a restauração dos frisos e pinturas na parte superior da sanca da Escadaria Principal (Figuras 1.24 e 1.25), a recuperação de toda a estrutura da cobertura, com estudos de adequação da inclinação das novas chapas de cobre e reparo integral da claraboia de vidro (Figuras 1.26 a 1.28), além da inserção de vigas metálicas em um dos pisos das torres, onde verificou-se fragilidade da estrutura por conta de infiltração de água (PETRELLA, 2008, p. 213-221). Apesar das soluções buscarem por ações integradas para sanar o problema que parecia gerar os danos propagados pelo edifício, que seja a constante presença de umidade, não existia consenso a respeito de qual seria sua origem. Tal fato evidencia-se à medida em que, dentre as diretrizes propostas nessa última campanha, estava incluída a escavação de novas salas do porão, com alterações na estrutura das fundações, além da impermeabilização de pisos e paredes.

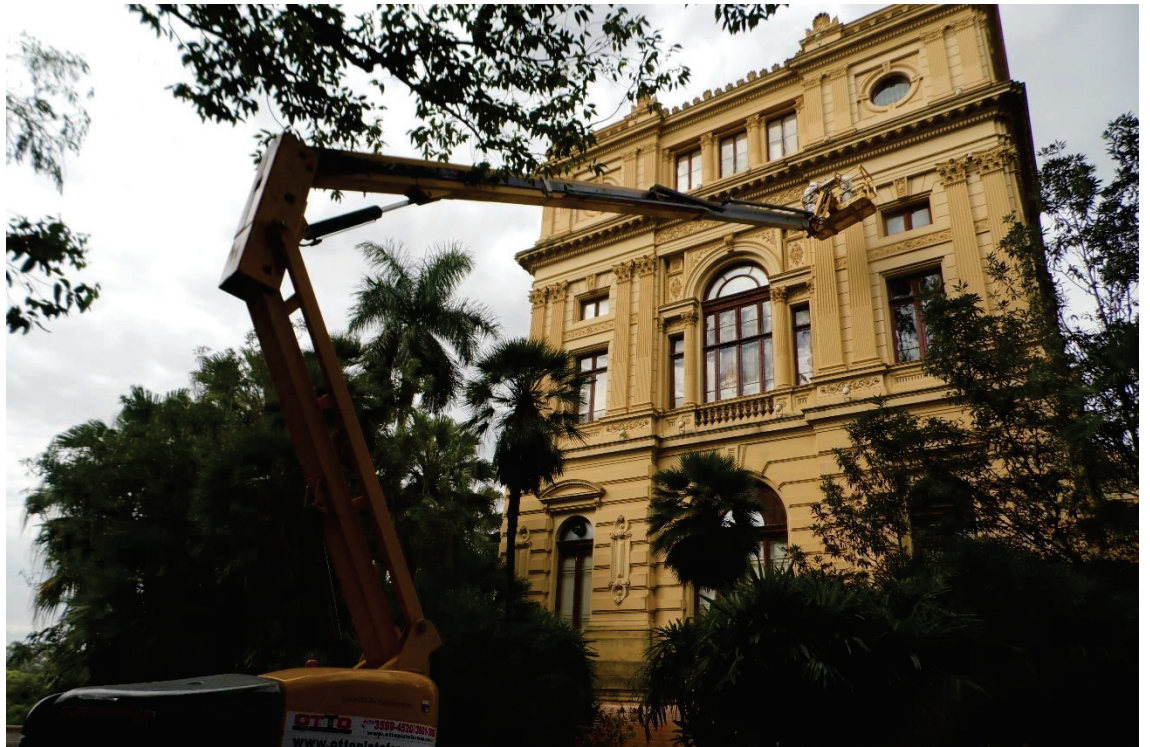
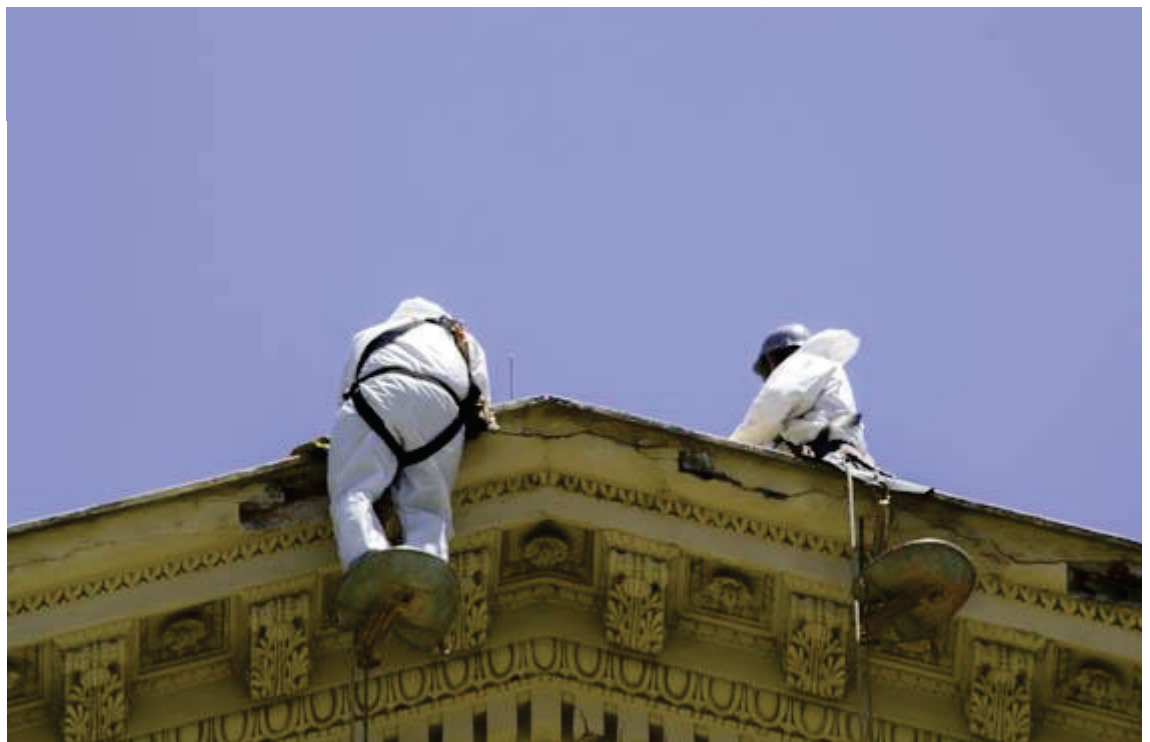
Figuras 1.31 e 1.32.

Levantamento de manifestações patológicas nas fachadas do Museu após sua interdição. A dificuldade de acesso às superfícies levou ao uso de plataformas elevatórias articuladas e cadeiras suspensas ancoradas nas estruturas dos telhados.

fundações, com abertura de duas valas para verificação da umidade ascendente e elaboração de propostas para minimizá-la. Naquele período, foi também realizado o mapeamento de interferências no subsolo com radar de penetração (georadar), o que permitiu identificar coletores de água, esgoto e águas pluviais instalados. Ao fim, foi elaborado um relatório técnico, contendo memorial descritivo para obra de recuperação das superfícies externas do Museu do Ipiranga (Figuras 1.31 e 1.32).

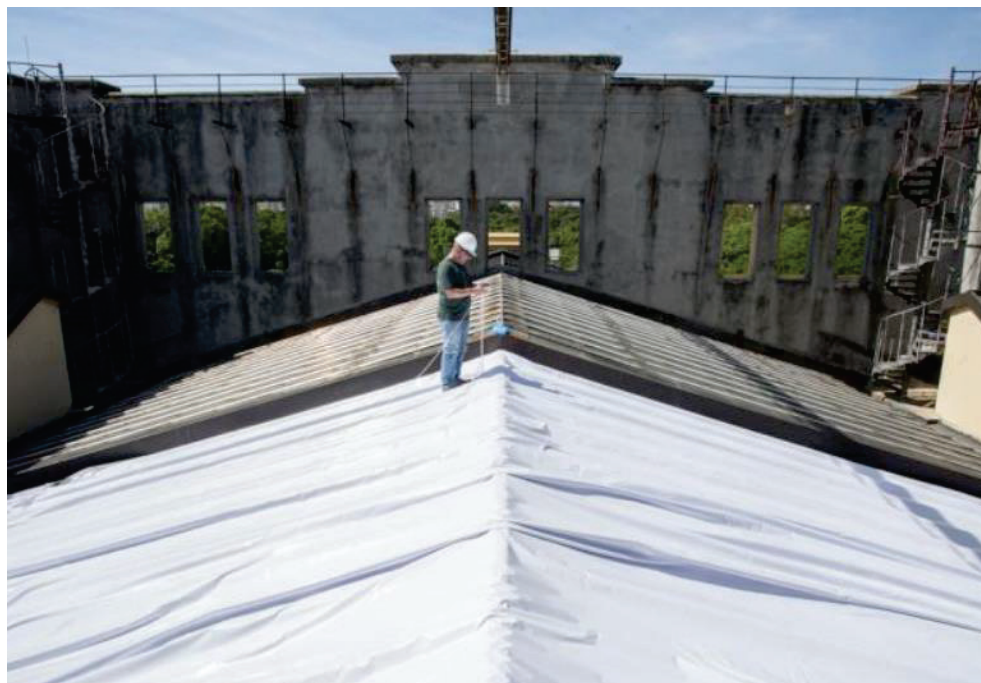
Figuras 1.33 e 1.34.

Obras emergenciais realizadas após a interdição do edifício.

³⁶ Como forma de evitar danos maiores que resultassem em perdas irreversíveis, as obras emergenciais tiveram como ponto de partida o escoramento dos forros de diversas salas e o revestimento da claraboia sobre a Escadaria Monumental com lona plástica impermeável para evitar infiltrações.

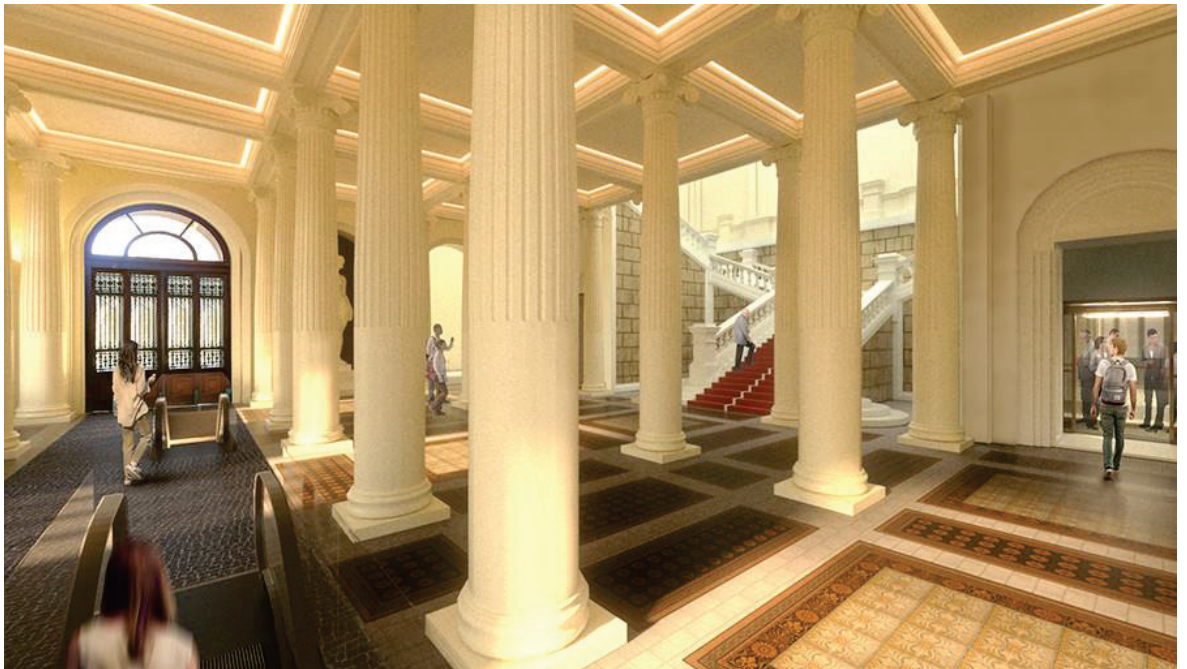
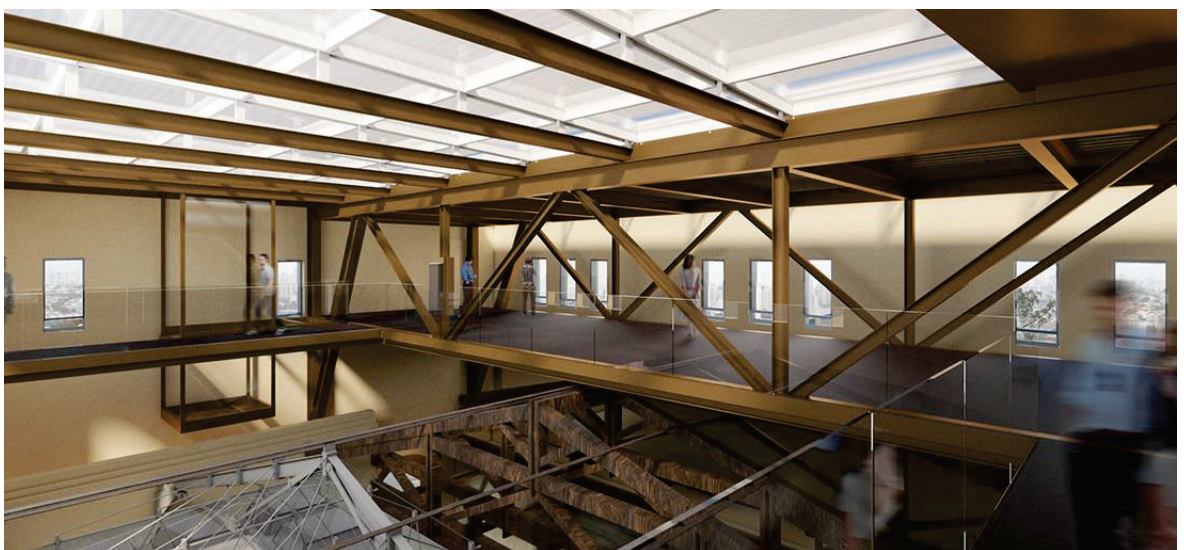
Figuras 1.37 e 1.38. Simulações gráficas dos novos espaços propostos para o Museu do Ipiranga. Acima, o saguão de entrada com inserção das escadas rolantes alinhadas às rampas externas. Abaixo, estrutura de mirante sobre antigo telhado, com exposição da claraboia de vidro sobre a escadaria monumental.

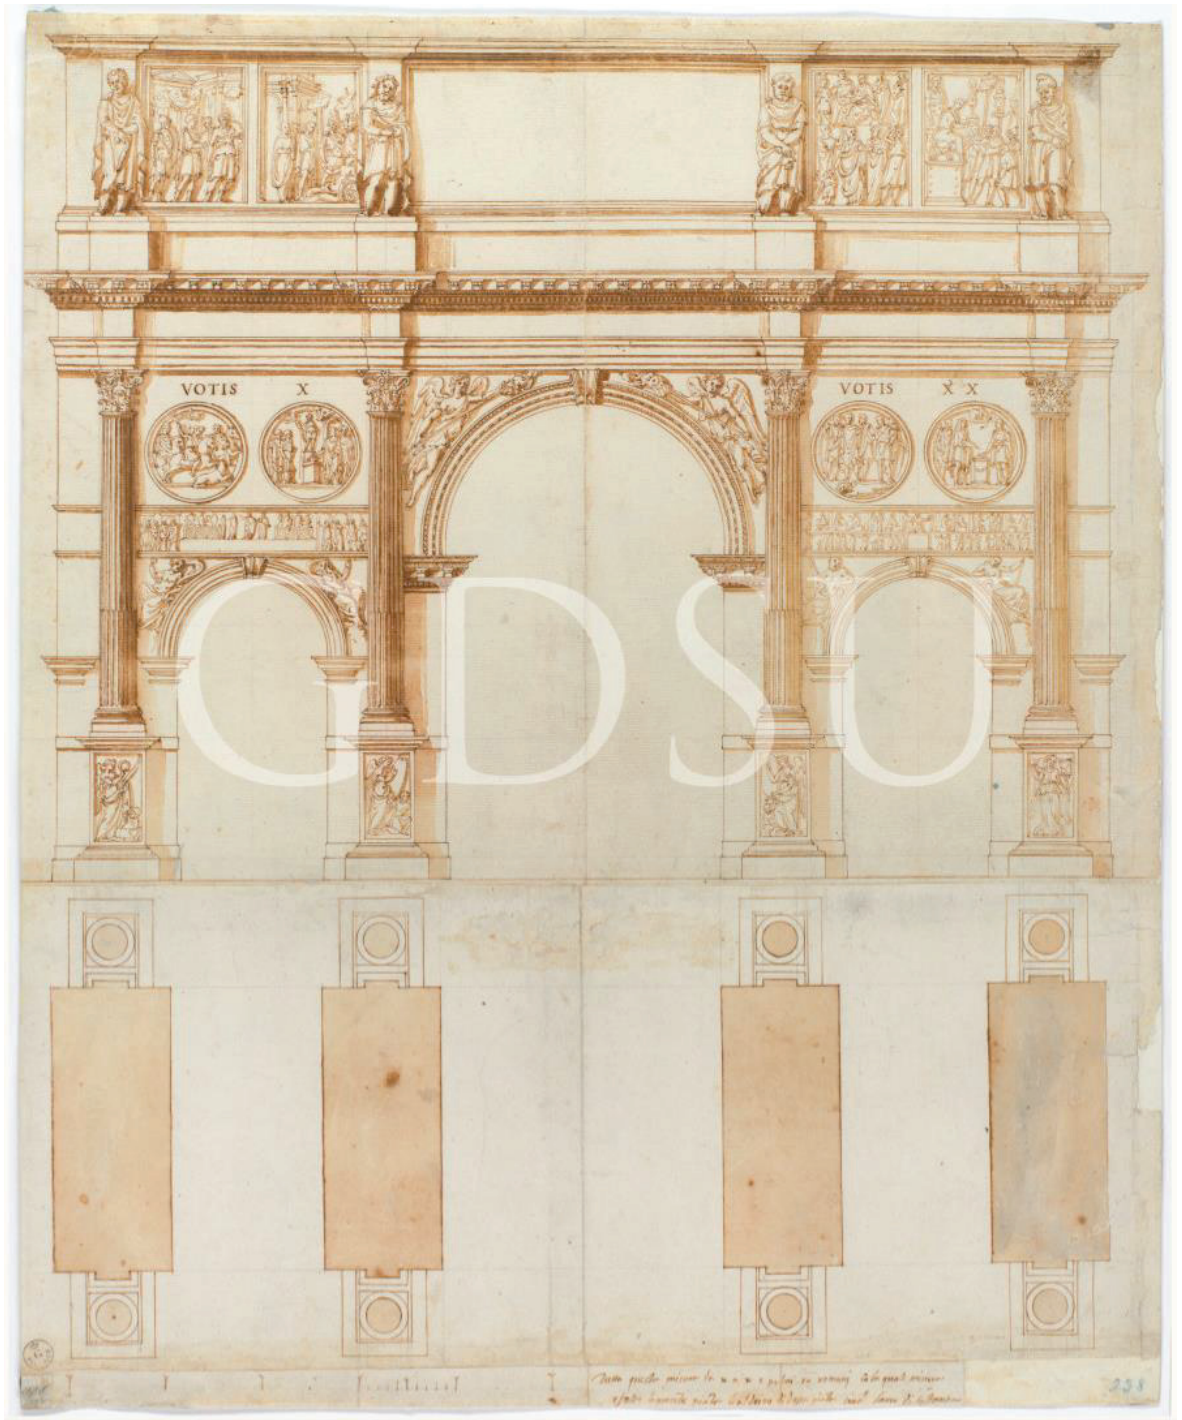
Figura 2.2. Elevação e planta em projeção ortogonal do Arco de Constantino, Roma.

é possível encontrar tudo”⁸ (DOSIO, c. 1574. Tradução nossa). Da mesma maneira, vemos sua desenvoltura ao representar desde o elemento individual, ao inteiro organismo arquitetônico, à imagem do ambiente urbano. É o que se observa em seus desenhos do Arco de Constantino (Figura 2.2), cuja interpretação do dado real resulta uma restituição gráfica clara e objetiva, ao mesmo tempo rica em seu detalhamento ornamental. O rebatimento da fachada em planta denota, igualmente, o progresso da disciplina e a sistematização dos estudos dos monumentos naquele momento.

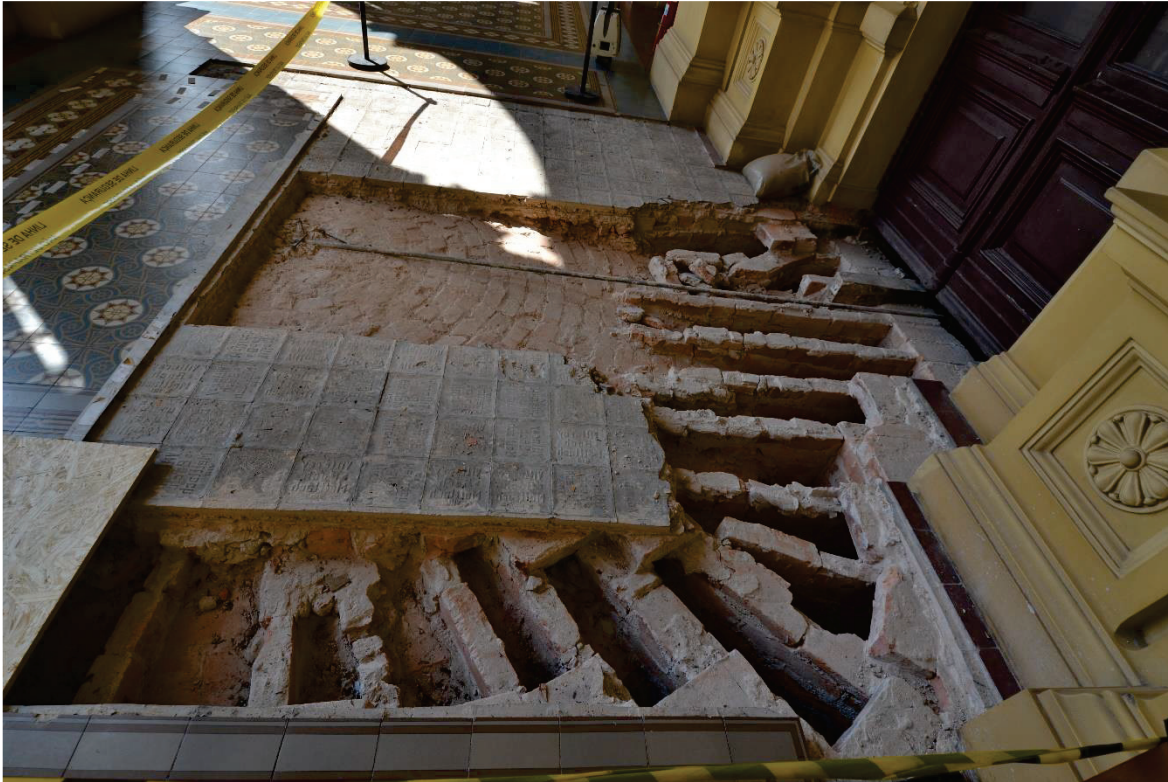
Figura 2.12. Abertura de janela de prospecção para investigação das soluções estruturais do edifício-monumento, que buscava identificar o sistema construtivo das abóbadas de tijolos das galerias do pavimento térreo. Na imagem, pavimentação de mosaicos em ladrilho hidráulico e argamassa retirados no primeiro pavimento.

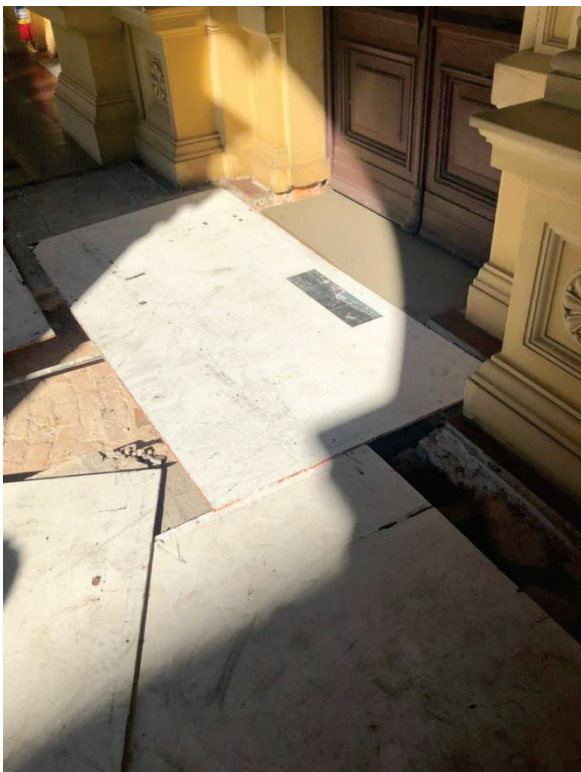
Figuras 2.13 e 2.14. Janela de prospecção ainda aberta cerca de um ano após a conclusão das investigações para o diagnóstico estrutural do edifício. Os tapumes de madeira móveis foram a solução adotada para proteger o contrapiso e o topo da abóbada expostos.

A princípio, vemos que os procedimentos adotados se baseavam em métodos operativos compatíveis com os preceitos disciplinares da documentação voltada à preservação de patrimônio cultural, conforme o que temos discutido até aqui. Os relatórios indicam que cada operação partiu de pesquisa em documentação histórica e com base em estudos preliminares sobre o edifício e os materiais que o constituem, seguida de medição e catalogação dos componentes, inspeção e análise de seu estado de conservação, com o registro minucioso de cada etapa. No entanto, ao avaliarmos a **execução** dos trabalhos, tanto presencialmente⁵⁷, quanto através das descrições e ilustrações contidas nos relatórios técnicos produzidos, vemos que nem sempre se atentou à minimização de danos ao edifício: não foram priorizadas investigações não invasivas e tampouco foram definidos critérios bem esclarecidos para justificar a abertura de janelas de prospecção ou a remoção de revestimentos para análise laboratorial. Como resultado, além da propagação desenfreada de perfurações, extrações e desmembramentos para a conferência dos elementos construtivos, inclusive daqueles que já haviam sido estudados em profundidade anteriormente⁵⁸, constatou-se que não houve esforços para recompor ou proteger os trechos abertos, de modo que os sistemas estruturais não permanecessem expostos e, portanto, vulneráveis às intempéries por extensos intervalos de tempo (Figuras 2.12 a 2.19).

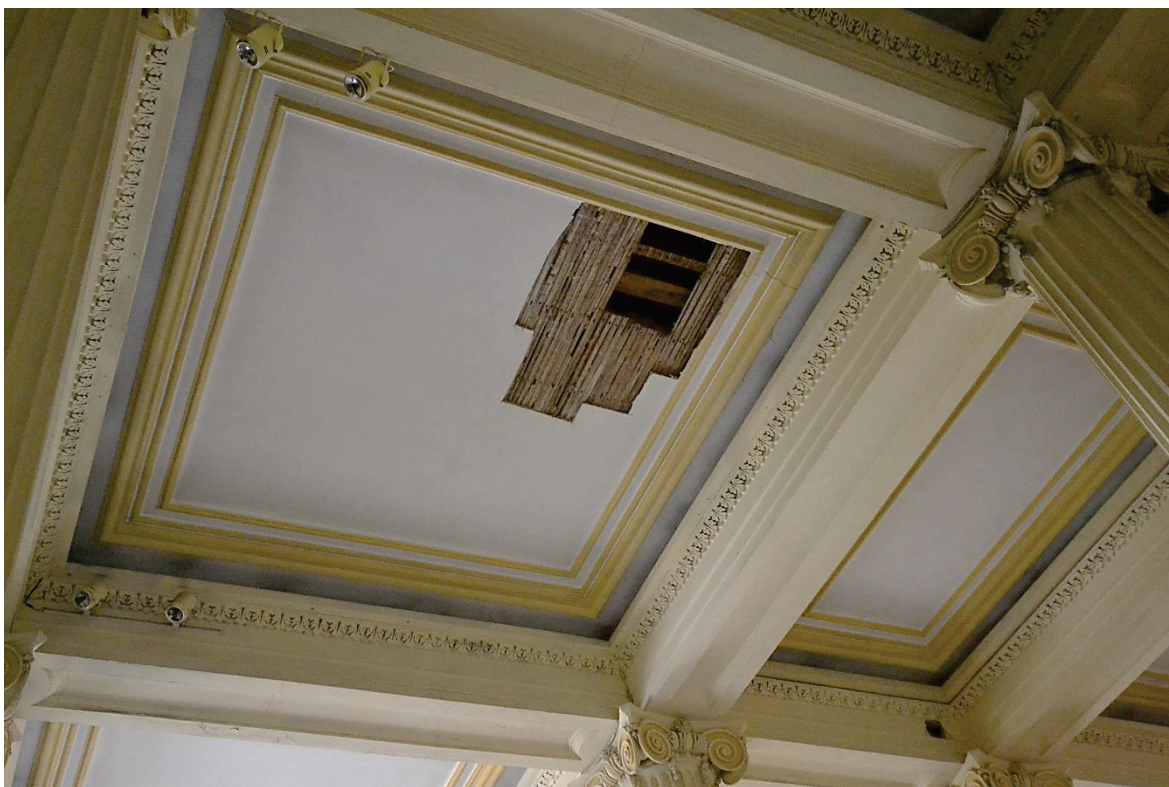
Figuras 2.16 e 2.17. Aberturas em diversos trechos dos forros do Saguão de Entrada, ainda expostos cerca de um ano após a conclusão das investigações para o diagnóstico estrutural do edifício.

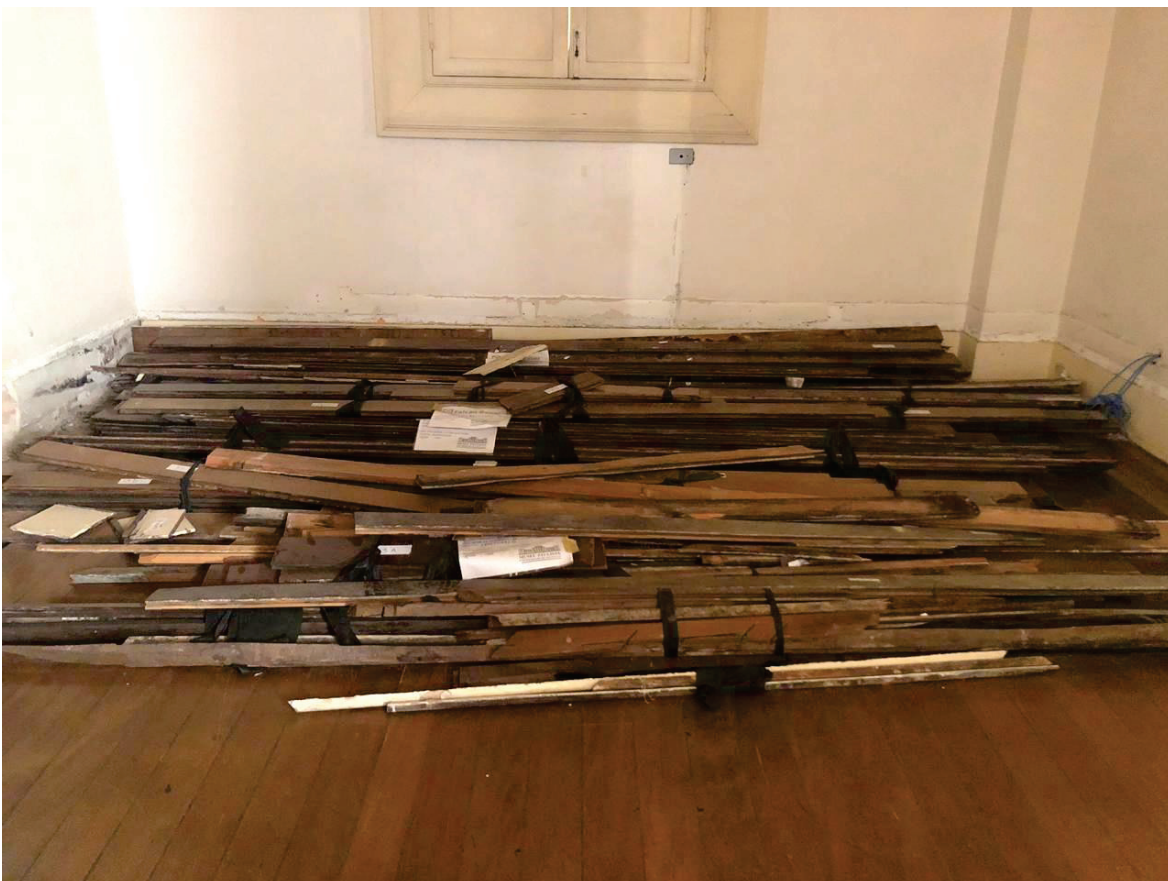
Figura 2.19. Peças de assoalho de madeira amontoadas em uma das salas do último pavimento da torre leste do edifício. Apesar da identificação e catalogação no momento da desmontagem, as janelas de prospecção permaneceram abertas por mais de um ano após a conclusão do diagnóstico estrutural.

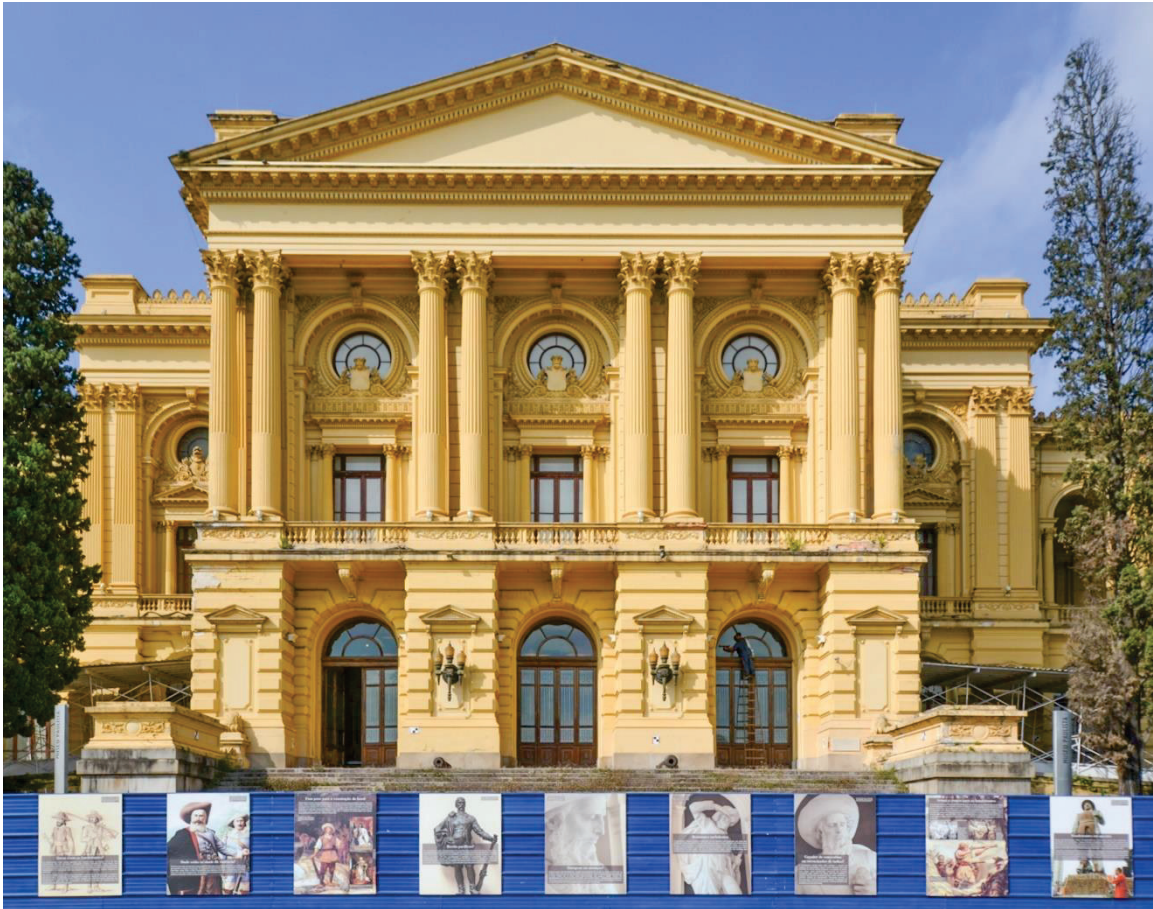
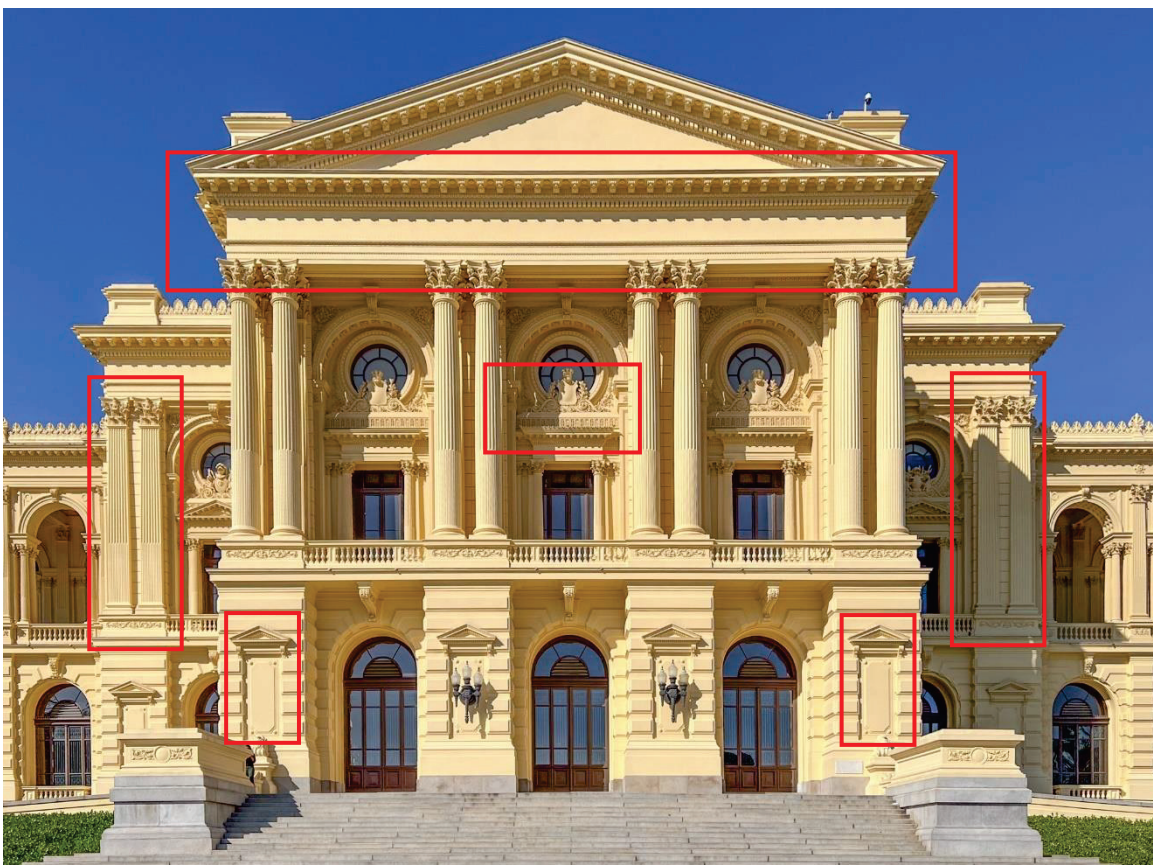
Figuras 2.23 e 2.24.
Fotos retificadas da fachada do Corpo Central do Museu.

Acima: As cores “em contraste” aplicadas na fachada destacam os ornamentos em alto relevo, criando uma harmonia cromática da composição simbólica da edificação.

Abaixo: Foto retificada do mesmo trecho da fachada do Museu após conclusão das obras de restauro. Com a escolha de um mesmo tom de cor para todas as superfícies externas para o restauro das superfícies externas, os ornamentos não se destacam e são integrados ao pano de fundo, como um único elemento contínuo. Essa leitura é evidenciada nos trechos destacados em vermelho, sobretudo nos painéis onde são instaladas as luminárias no patamar superior da escadaria, nos frisos e denticulos do frontão, nos brasões em frente aos ósculos e nas pilastras adossadas distribuídas nas fachadas do primeiro pavimento.

mostrava como um desafio, principalmente nas *loggias* do primeiro pavimento, em que não há um delimitador bem definido entre esses espaços. No caso do térreo, procurava-se verificar se a solução adotada se repetia, com a continuidade de cores de fora para dentro do edifício, dado que o projeto de Bezzi não previa o fechamento com portas nas galerias daquele pavimento. De acordo com os resultados enunciados no memorial, não foram identificadas evidências de aplicação de pintura “em contraste” anteriores à intervenção da década de 1990, o que levou à conclusão de que o edifício possuía apenas um tom de cor até então, tanto nas fachadas, quanto nas circulações internas⁶⁰. Com isso, decidiu-se pela adoção de uma única tonalidade em todas as superfícies desses espaços, incluindo forros (Figuras 2.23 a 2.29). A escolha por priorizar o aspecto do edifício em um determinado momento histórico resultou na aparência homogeneizada e sem vibrações do conjunto, de cor uniforme e contínua. No caso das fachadas, torna-se um problema adicional o fato de a ornamentação ter se integrado ao pano de fundo, perdendo o papel que desempenhava para a expressão arquitetônica e simbólica do edifício-monumento⁶¹.

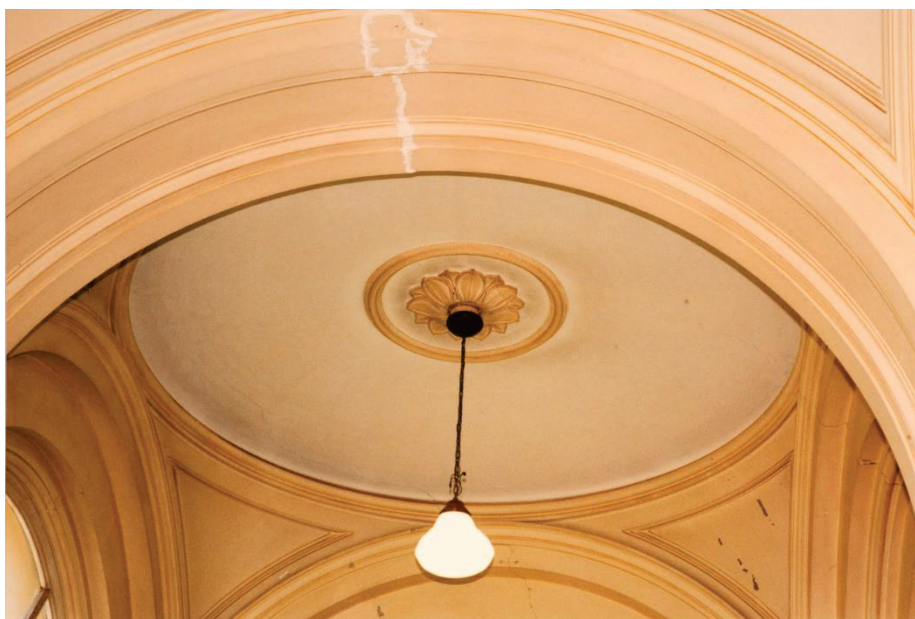
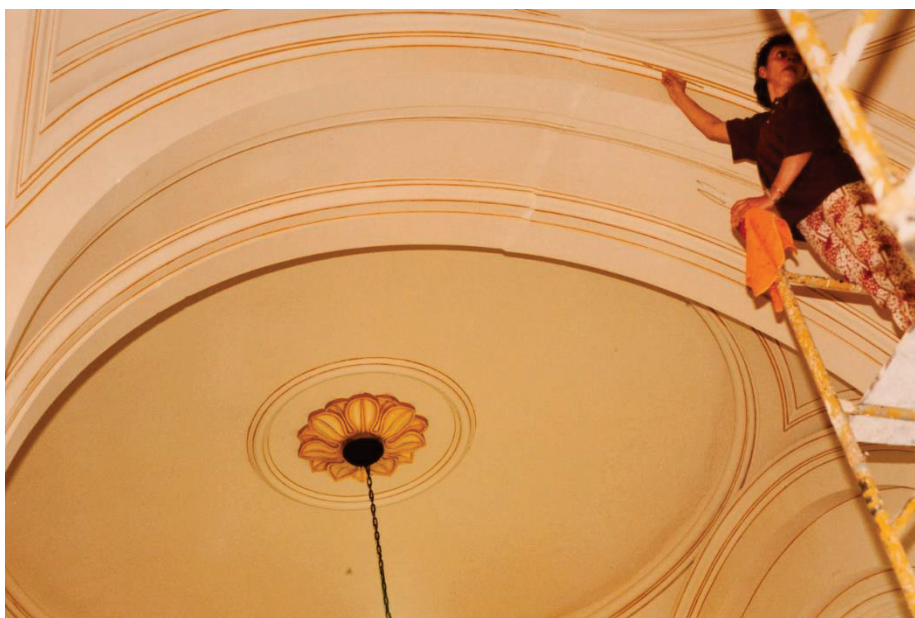
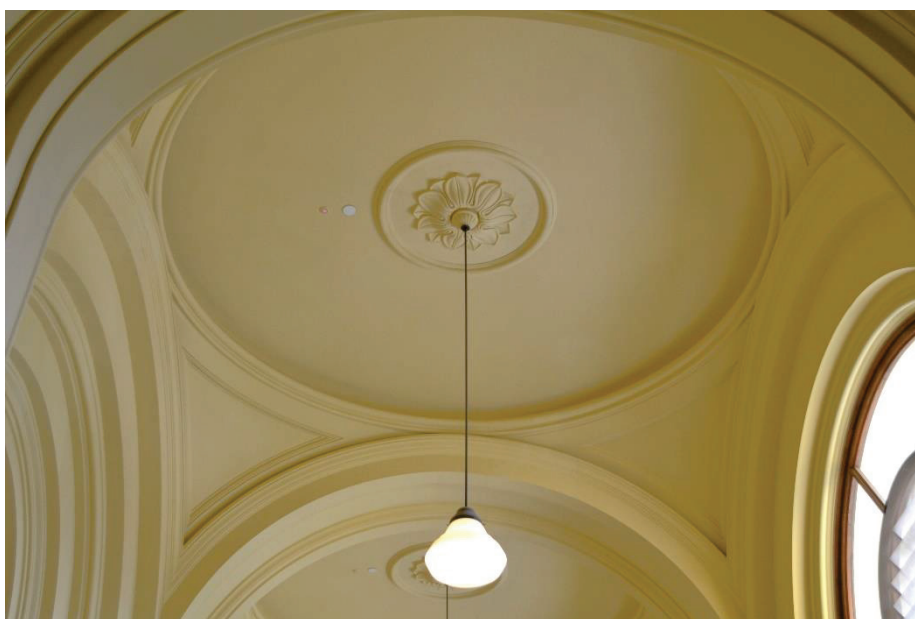
Figuras 2.25 a 2.27.

Acima: Registro das cores aplicadas “em contraste” previamente às obras realizadas a partir de 1995. Situação anterior à intervenção.

Centro: Registro da pintura dos arcos e abóbadas durante as obras iniciadas em 1995.

Abaixo: Aplicação de um único tom de cor em todas as superfícies do edifício, interna e externamente.

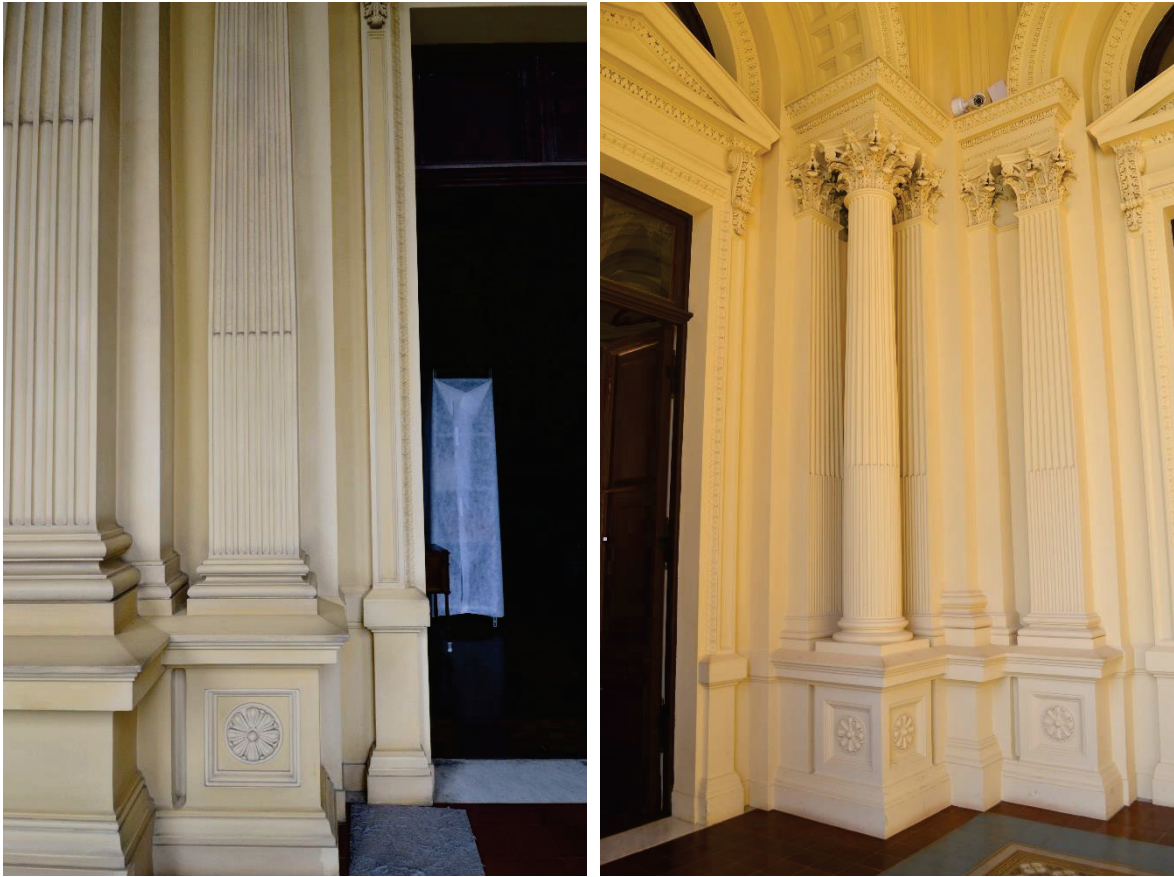
Figuras 2.28 e 2.29. À esquerda, cores “em contraste” destacando elementos decorativos das superfícies, solução adotada nas fachadas e galerias do edifício. À direita, vemos um mesmo tom de cor aplicado a todas as superfícies.

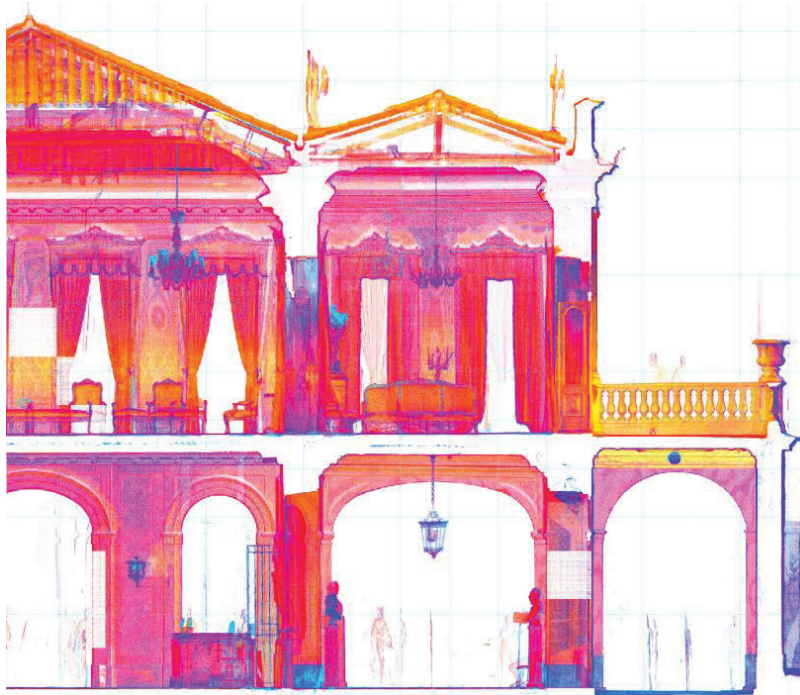
Figuras 3.10 e 3.11. Processo de discretização a partir da extração de ortofotos da nuvem de pontos.

Acima: Visualização de uma fatia da nuvem de pontos do Palácio do Itamaraty, sede do Museu Histórico e Diplomático, com inversão das cores falsas. A ortofoto é extraída com uma grelha de 1 m x 1 m, de modo a auxiliar o escalonamento da imagem no software de desenho assistido por computador.

A seleção dos atributos a serem representados, bem como a altura da linha de corte para a extração, deve ser realizada com base no objetivo dos elaborados gráficos. Isso porque seria inviável “juntar” cada um dos pontos para conformar um segmento de linha, uma tarefa que, além de laboriosa, não tem qualquer fundamento: toda representação é uma aproximação, portanto, os desenhos devem ser produzidos de acordo com a **escala de redução** selecionada, compatível com o nível de detalhe obtido durante o levantamento. Assim, uma prancha temática traçada em escala 1:5 deve apresentar mais informações daqueles elementos que não seriam visíveis numa prancha do mesmo objeto em escala 1:50, por exemplo. Ao escolher quais pontos ou quais características são mais representativas é feita uma escolha, que parte da própria interpretação do operador acerca dos dados: nisso consiste o processo de discretização, do qual falamos no capítulo anterior ao tratar das operações de levantamento arquitetônico (Figuras 3.10 e 3.11).

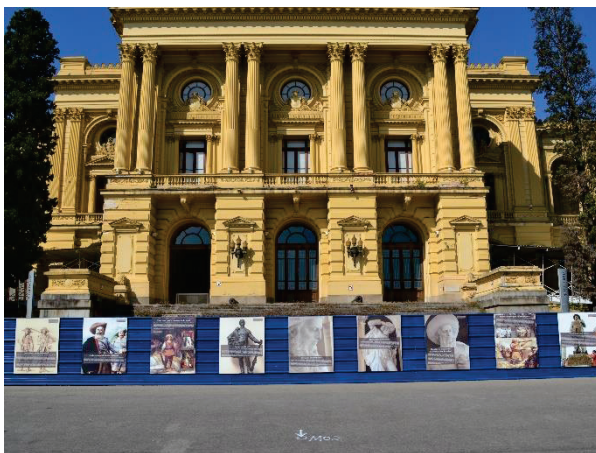
Marco topográfico georreferenciado em frente à fachada frontal do Museu do Ipiranga. Criação de rede poligonal para o levantamento integrado.

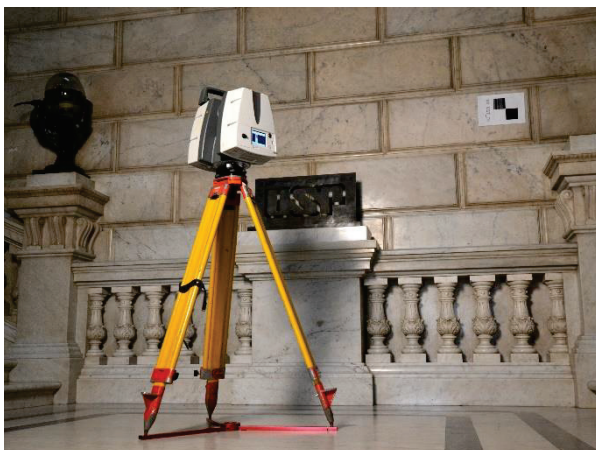
Figuras 3.18 e 3.19.

Aplicação de alvos quadriculados de alto contraste para otimização do registro das nuvens de ponto do Museu do Ipiranga.

Em seguida, foi feito o planejamento do levantamento, que contaria com dois equipamentos de scanner a laser e dois operadores, que dispunham de um período de 21 dias úteis para completar as varreduras de todos os ambientes, áreas externas e coberturas do edifício-monumento. De forma a otimizar o processamento das várias nuvens de pontos a serem coletadas¹³, foram aplicados alvos nas superfícies do edifício (Figuras 3.18 e 3.19), estratégia

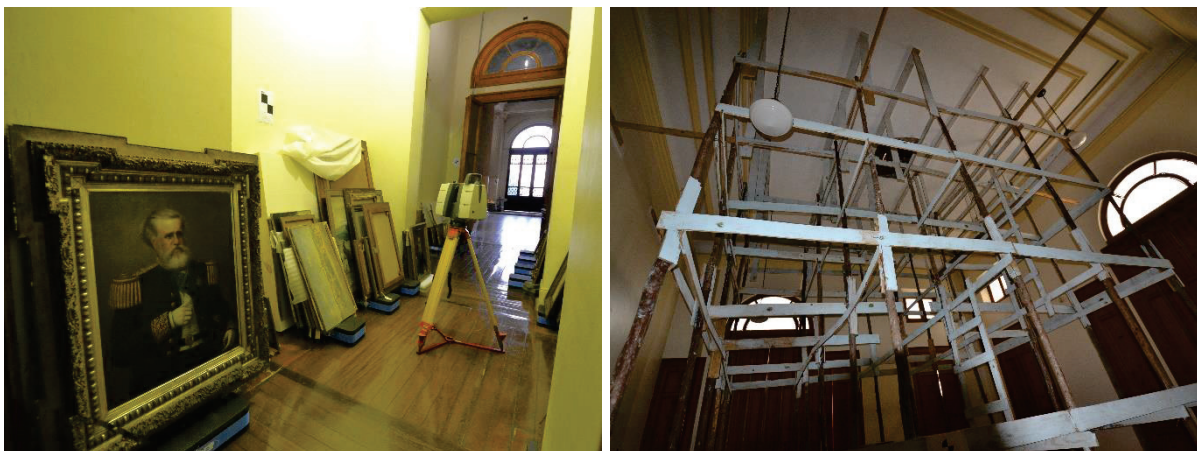
Figuras 3.20 e 3.21. Interferências na captura de dados pelo equipamento de escaneamento a laser: acervo nos corredores e estruturas de proteção de forros em algumas das salas do Museu do Ipiranga.

Da mesma maneira, deveriam ser cuidadosamente planejadas as estações de posicionamento do equipamento, priorizando a complementação dos dados em sombra, tanto quanto possível, devido aos ambientes internos do edifício possuírem pé-direito elevado e à rica ornamentação empregada nas fachadas. Além disso, o acervo do Museu, que estava em preparação para ser transferido aos imóveis alugados nas adjacências, encontrava-se distribuído em salas e corredores, criando interferência nas varreduras, assim como a presença das estruturas de suporte dos forros comprometidos em algumas das salas (Figuras 3.20 e 3.21).

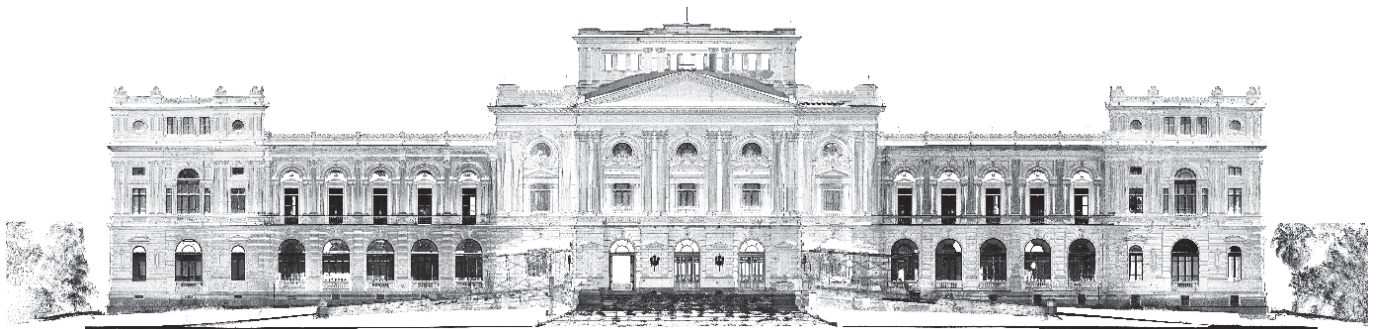
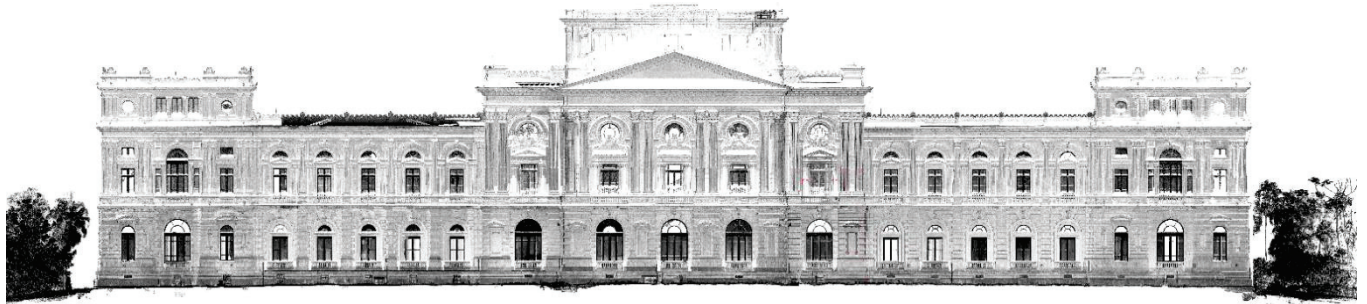
Figuras 3.22 a 3.24. Visualização da nuvem de pontos obtida através de levantamento arquitetônico por escaneamento a laser. Elevações do Museu do Ipiranga: acima, fachada Norte, no centro, fachada Sul, e abaixo, fachada leste (esquerda) e fachada oeste (direita). Sem escala.

Os resultados obtidos (Figuras 3.22 a 3.25), após o processamento e a otimização da nuvem de pontos gerada, foram disponibilizados à direção do Museu, à Superintendência do Espaço Físico da USP, ao H+F, escritório vencedor do concurso para o restauro e a ampliação do edifício-monumento, e à FAUUSP, para investigações futuras a serem realizadas por um grupo de pesquisadoras¹⁴, dado o acordo de cooperação científica entre as Universidades. Naquele momento, a equipe de arquitetos responsável pelo desenvolvimento do projeto decidiu pelo refazimento das bases geométricas utilizando a nuvem de pontos do DIAPReM, alegando que

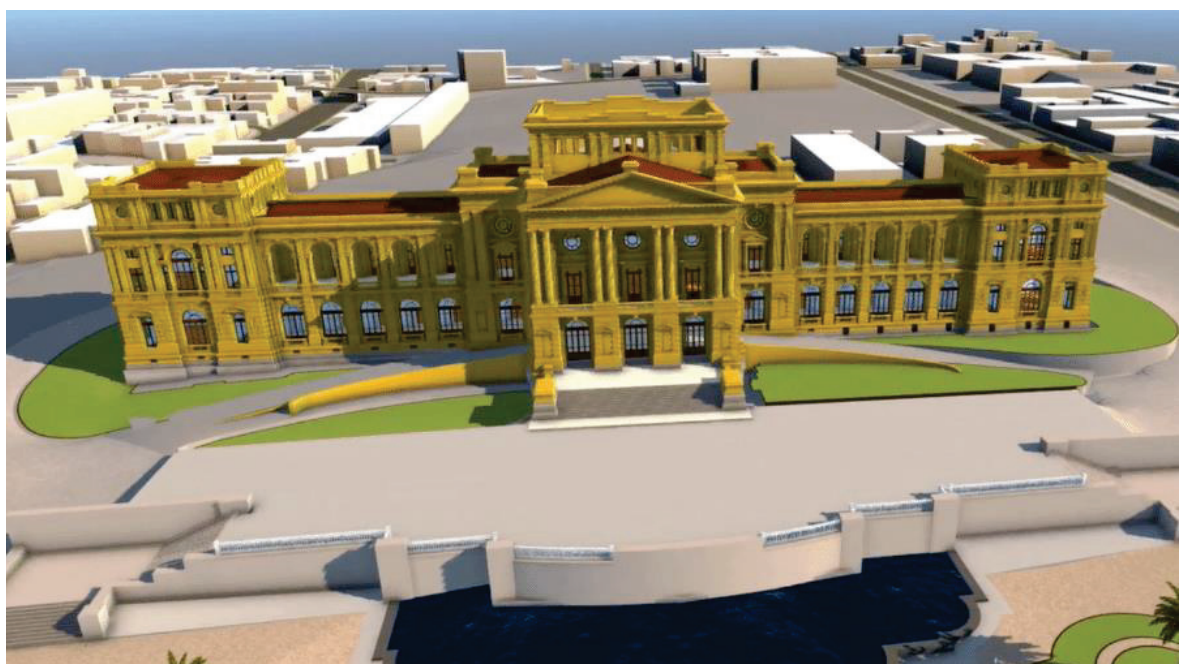
Figura 3.28. Visualização do modelo HBIM do Museu do Ipiranga. O modelo foi realizado a partir dos dados de escaneamento a laser e fotogrametria aérea, em 2019, para ser utilizado como gêmeo digital do edifício-monumento.

À guisa de conclusão, trataremos brevemente a respeito do terceiro levantamento arquitetônico realizado no Museu do Ipiranga após sua interdição. Em 2019, a Autodesk Brasil, empresa que desenvolve softwares de desenho e modelagem digital, forneceu à direção do Museu do Ipiranga um modelo parametrizado do edifício-monumento, produzido através de um programa autoral que buscavam divulgar para um público mais amplo. O modelo HBIM, produzido com base nos resultados de uma nova campanha de escaneamento a laser e fotogrametria aérea, foi hospedado em uma plataforma digital, que congregava todos os dados coletados em um único repositório (Figura 3.28). O programa, denominado BIM360, permite também a criação e o controle de fluxos de trabalho compartilhados entre os vários usuários, o que se mostrava como um recurso eficiente para concentrar as ações programadas que envolviam várias equipes da instituição em um único lugar: como organização dos projetos expográficos, rotinas de manutenção periódica, registros de ocorrências etc.
