Técnicas de documentação, levantamento e diagnóstico do patrimônio edificado: o caso do Museu do Ipiranga

Universidade de São Paulo - Faculdade de Arquitetura e Urbanismo
Programa de Pós-Graduação em Arquitetura e Urbanismo

Tese de Doutorado Direto apresentada à Faculdade de Arquitetura e Urbanismo da Universidade de São Paulo, em convênio de Dupla-Titulação com o Dipartimento di Architettura dell'Università degli Studi di Ferrara, para a obtenção do título de Doutora em Ciências.

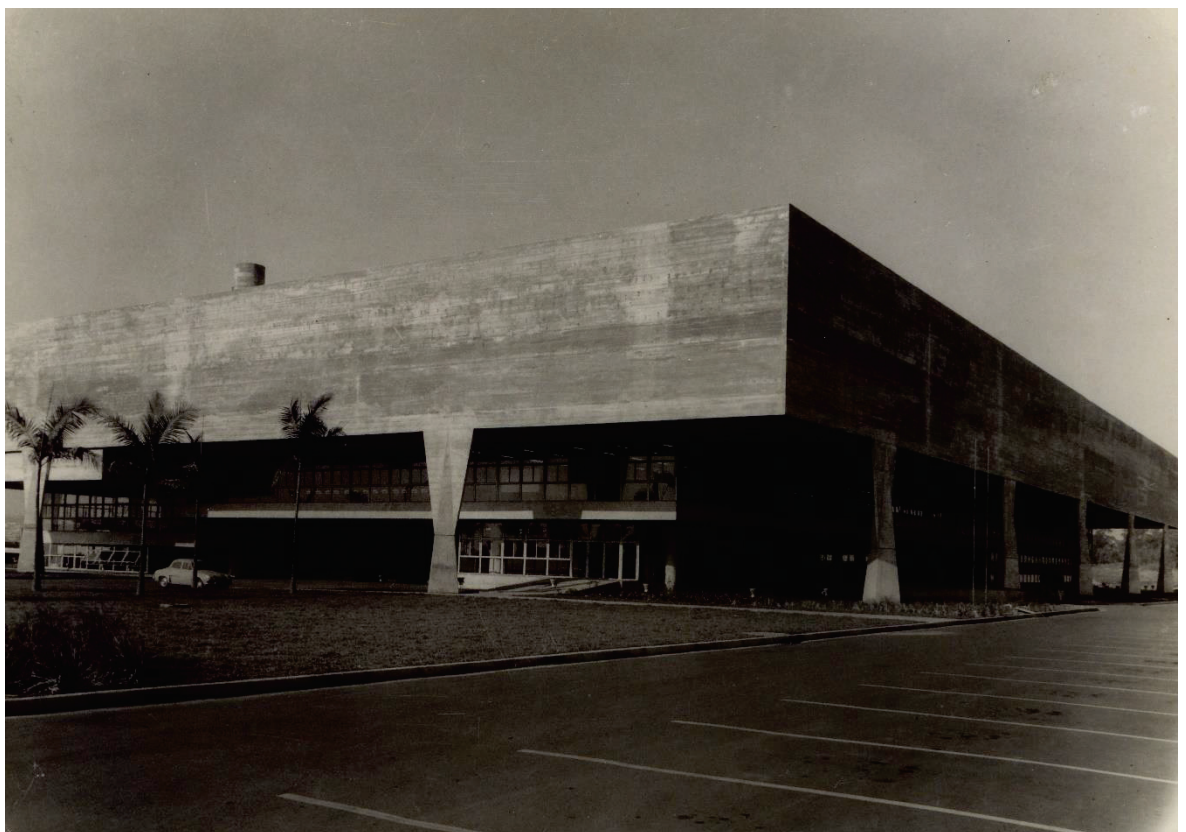
Figura 3.29. Vista do Edifício Vilanova Artigas a partir do estacionamento. Destacam-se as grandes empenas e pilares junto às fachadas em concreto armado aparente.

Os primeiros desenhos do projeto são datados de 1961 e, após modificações e revisões, o novo edifício é enfim concluído em 1969, marcado por amplos espaços e o expressivo uso do concreto armado aparente²¹ (Figuras 3.29 a 3.31). Constitui-se de oito pavimentos distribuídos a meios-níveis e conectados através de generosas rampas, além de um bloco de circulação vertical posicionado nas proximidades de um dos vértices do grande paralelepípedo. A estrutura é definidora do edifício: os pilares são distribuídos em intervalos regulares, o sistema de vigas primárias e secundárias encerram as lajes em caixões perdidos, solução adotada que permite considerável economia na utilização de concreto e redução significativa de carga própria. Externamente, elementos de maior protagonismo, as empenas são na realidade grandes vigas apoiadas em pilares em formato de pirâmide, cujas marcas de impressão das formas de madeira em tábuas distribuídas horizontalmente são responsáveis pela conformação de textura heterogênea, mas reabsorvida pela composição geral, conformando uma imagem unitária²². O

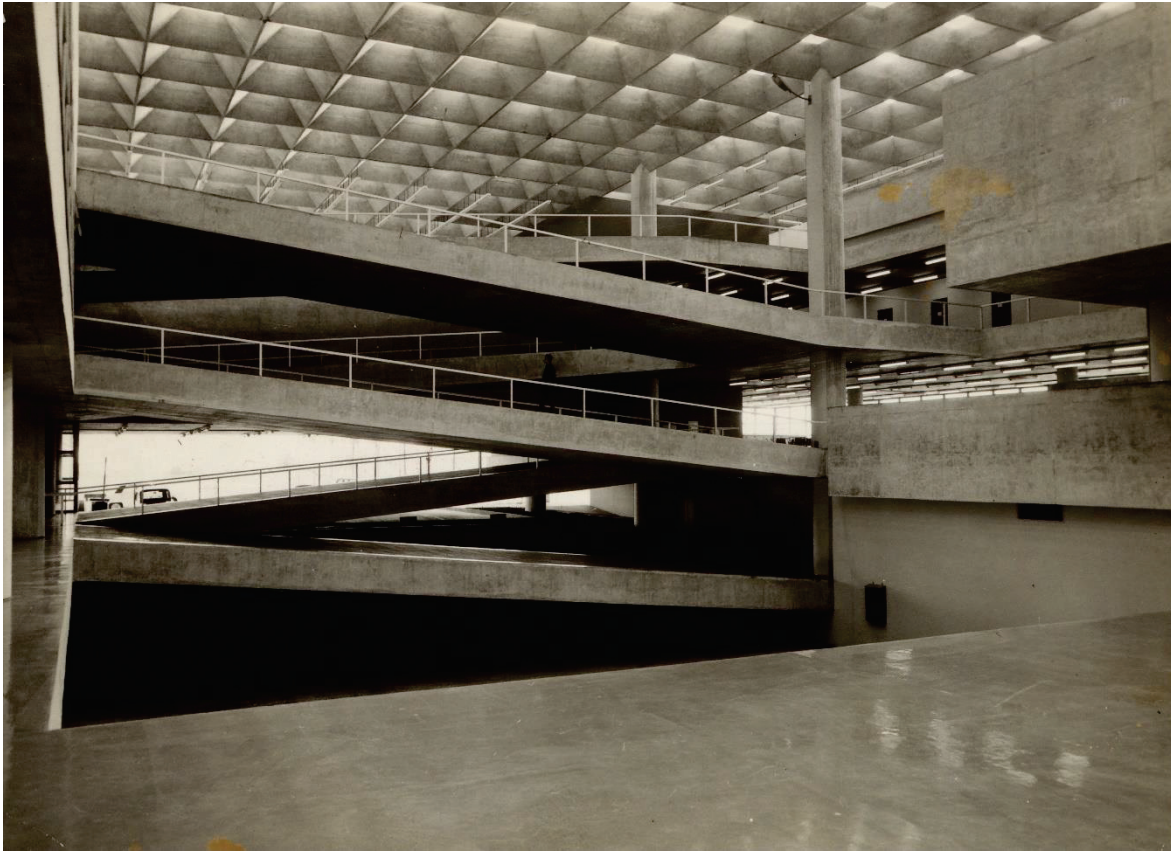
Figura 3.30. Distribuição dos patamares em meios-níveis, conectados por extensas rampas. Na imagem vê-se a ampla cobertura que permite a entrada de luz natural, distribuída por todo o edifício.

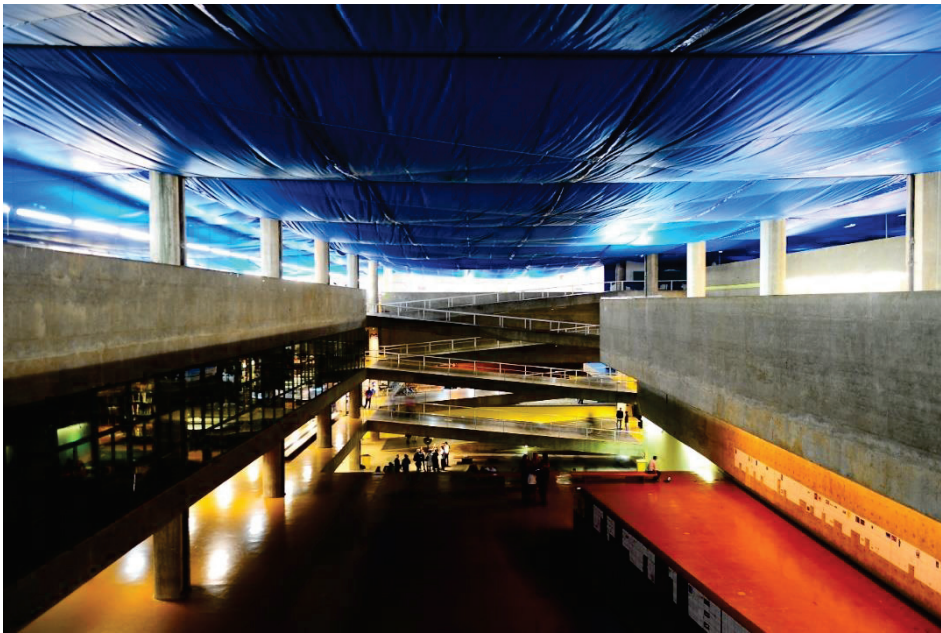
Figura 3.32. Vista interna do edifício com instalação de lonas de proteção em toda a extensão da cobertura.

Em contrapartida, face à degradação generalizada do concreto da cobertura e das empenas, com corrosão generalizada das armaduras e destacamento de trechos dessas estruturas (Figura 3.32), em 2012 inicia-se uma grande campanha de recuperação²⁵. Para a cobertura, o escopo dos serviços contava com a substituição do sistema de impermeabilização das lajes, instalação de rufos de proteção das vigas invertidas e substituição das claraboias. Internamente, deveriam ser reparados os trechos onde o concreto apresentava-se desintegrado, com risco de queda, além dos pontos onde fora detectada corrosão das armaduras. Esse mesmo procedimento foi adotado para as empenas do edifício, com corte e escarificação do concreto, substituição da armadura e preenchimento com argamassa de reparo. As especificações contidas no memorial descritivo da obra apontavam para a necessidade de adequar a tonalidade da argamassa à variação de cor própria do concreto, orientando que fossem realizados testes com amostras, de modo que houvesse certo controle dos resultados após a cura do material. Com a conclusão da obra em 2015, constatou-se a não conformidade da solução adotada com as recomendações feitas, além de falhas técnicas de execução, evidenciadas pelas discrepâncias de cor, textura e pela própria falta de uniformidade dos reparos realizados, afetando drasticamente a leitura do edifício (Figuras 3.33 e 3.34).

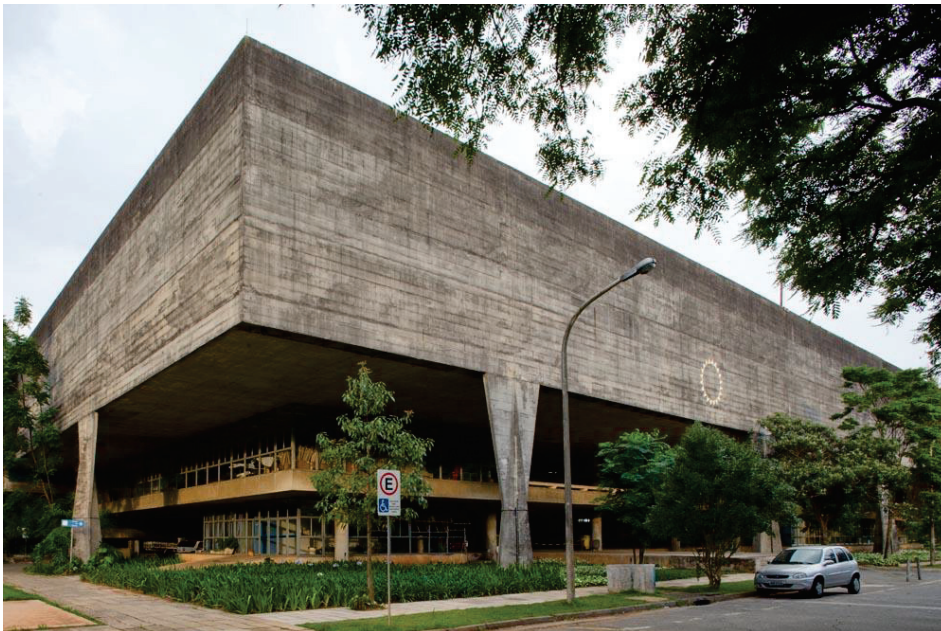
Figura 3.33. Empenas do edifício antes da campanha de recuperação. São identificadas distintas faixas de concretagem, dada a diferença de tonalidade da cor do concreto.

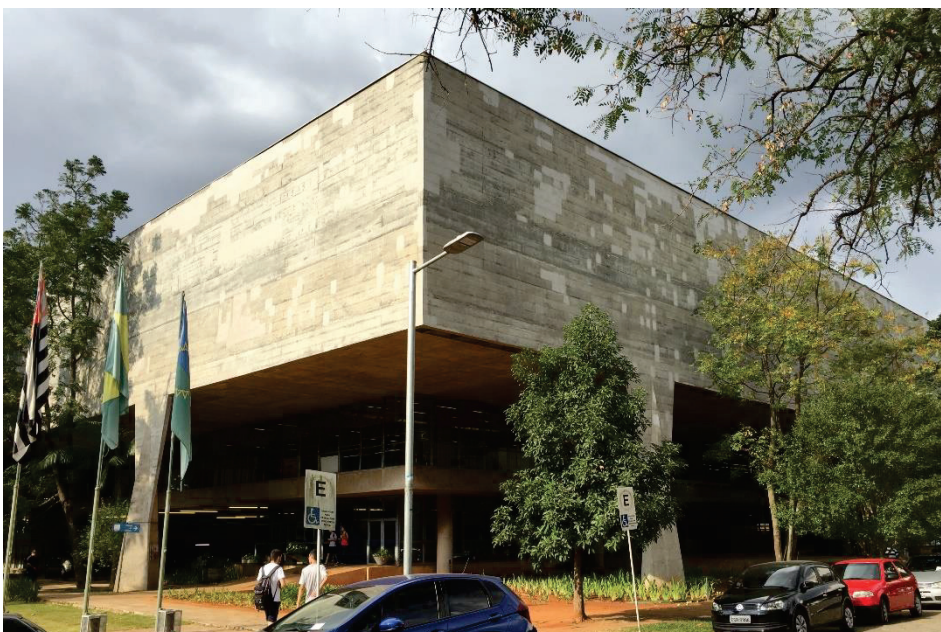
Figura 3.34. Empenas do edifício após a campanha de recuperação. Em meio às faixas de concretagem, destacam-se os reparos em argamassa distribuídos pelas superfícies.

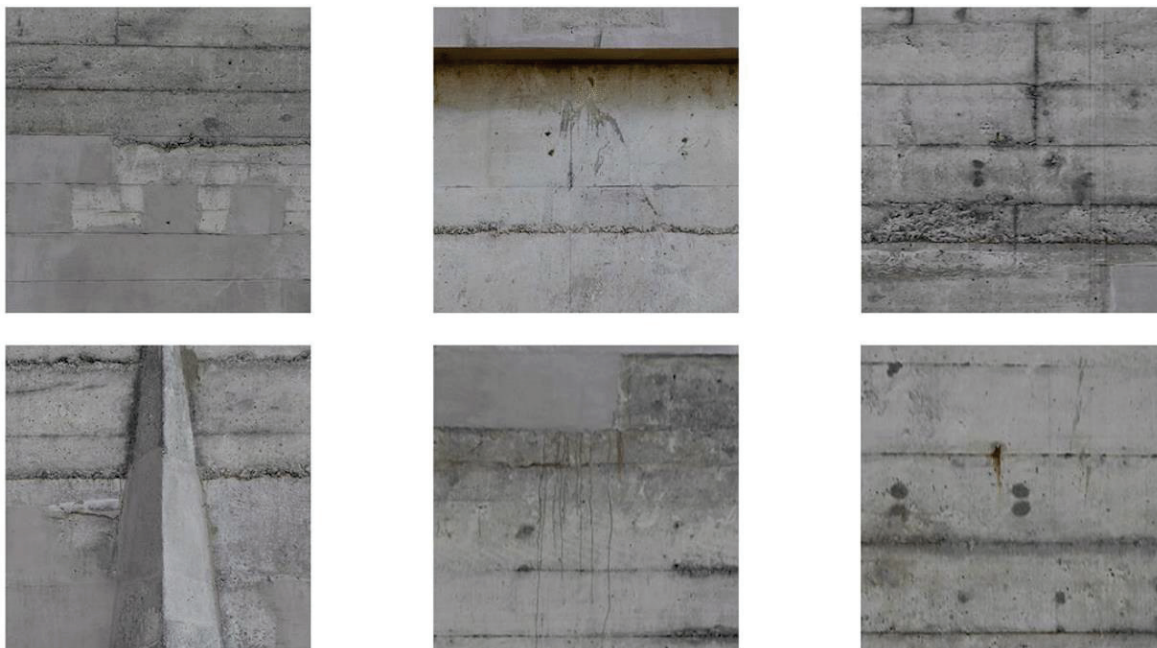
Figura 3.40. Ábaco fotográfico de danos e alterações identificados através de investigação visual macroscópica.

objetivo primeiro do levantamento realizado, o diagnóstico integrado permitiu verificar a condição estrutural dessas grandes vigas, comprovando que não havia deformações alarmantes³⁰, além de outras manifestações patológicas presentes nas superfícies. Essas conclusões foram tomadas somente após a integração dos dados adquiridos a partir da mobilização de diversos métodos de indagação do material e do próprio histórico do edifício (Figuras 3.39 e 3.40).

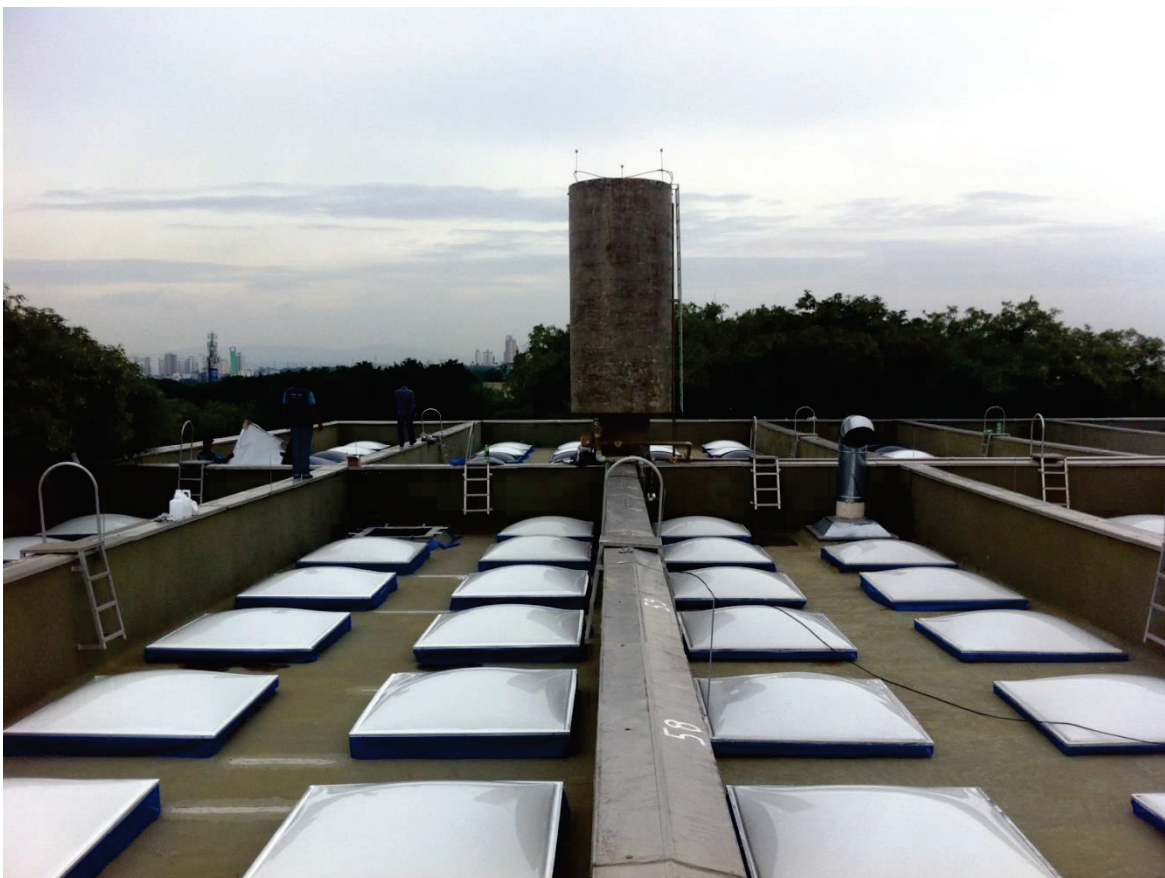
Figura 3.41. Vista de trecho da cobertura do edifício Vilanova Artigas após intervenção de 2015. Na imagem, centralizada entre dois módulos, identifica-se o reservatório de água, além do sistema de rufos e de circulação sobre as vigas invertidas.

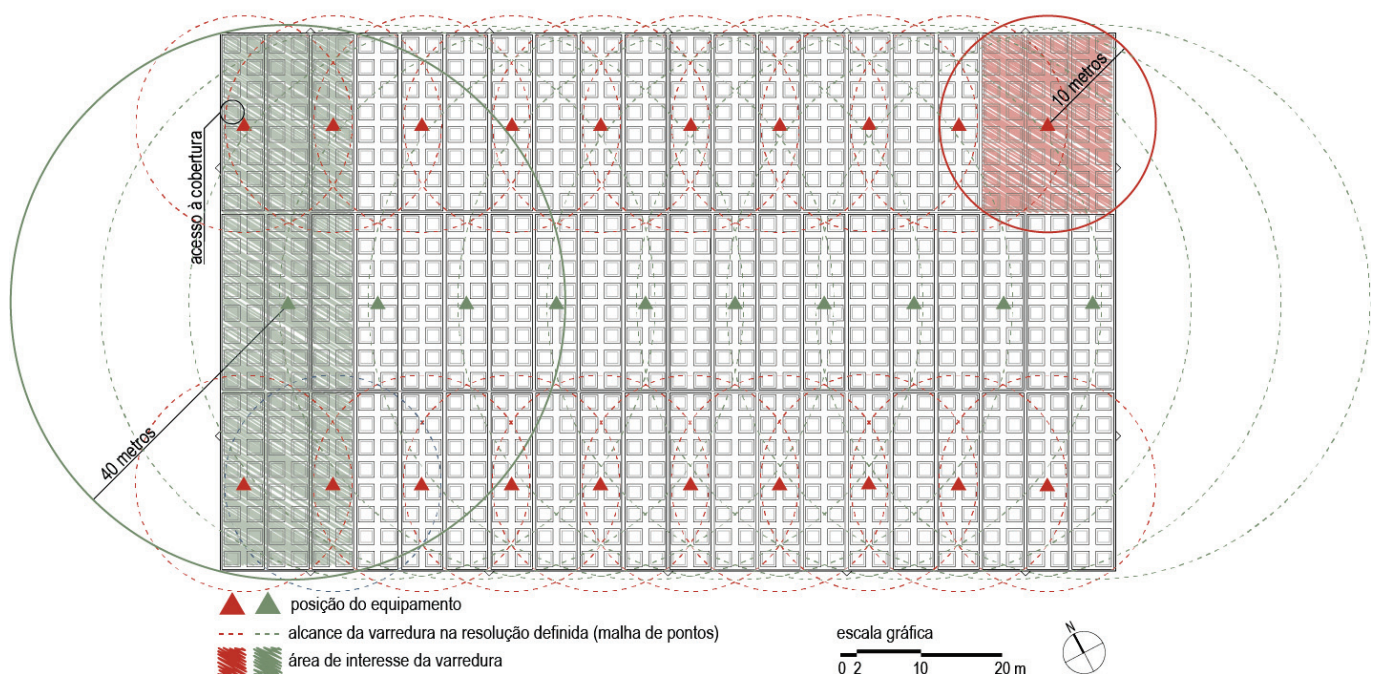
Figura 3.43. Hipótese 2 para projeto de escaneamento da cobertura. Nesse caso, o equipamento é posicionado no centro da laje a cada par de módulos, com alcances distintos a depender da área de interesse específica de cada varredura.

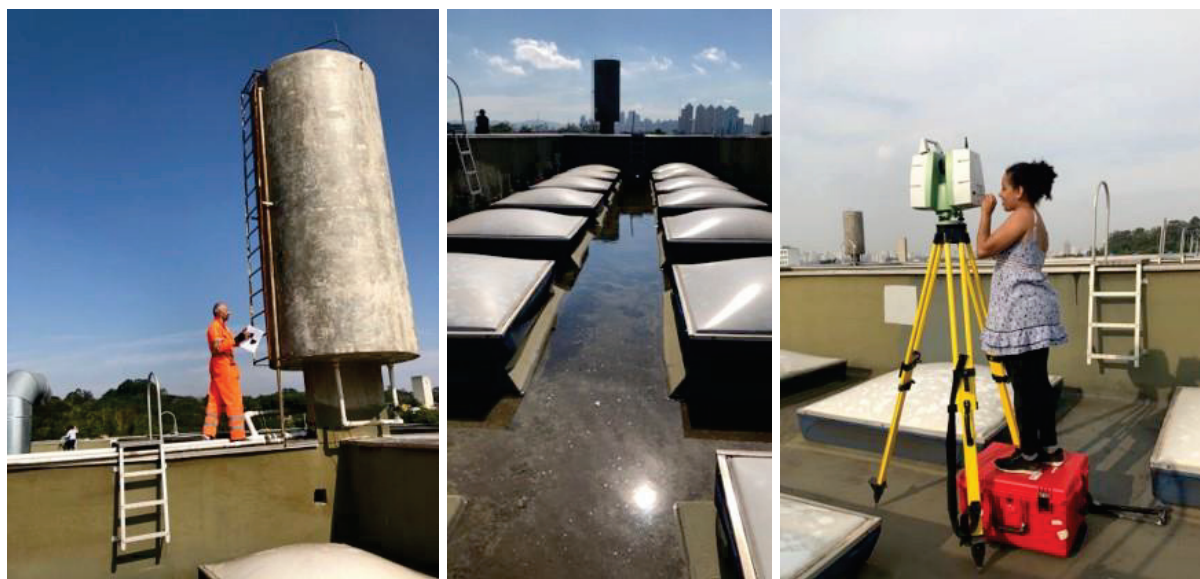
Figura 3.44 a 3.46. Da esquerda para a direita: posicionamento dos alvos, inclusive nas superfícies dos reservatórios; acúmulo de águas pluviais e matéria orgânica sobre as lajes de parte dos módulos; e adaptação da estação de varredura para acesso ao aparelho.

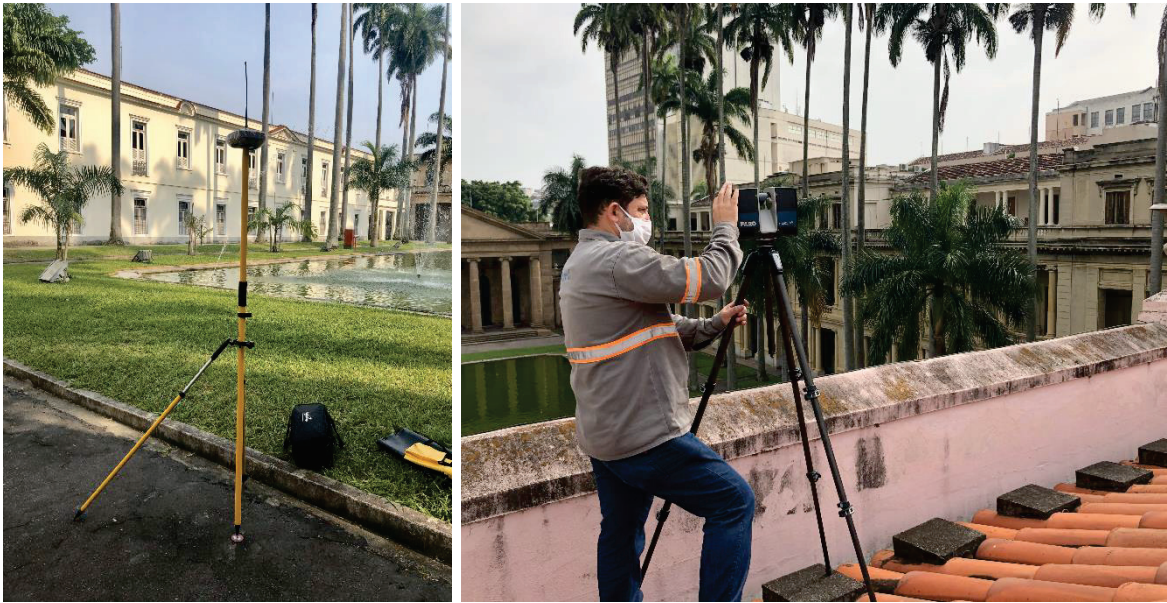
Figuras 3.56 e 3.57. Registro dos trabalhos em campo de levantamento métrico-arquitetônico do Complexo do Itamaraty. À esquerda, georreferenciamento de pontos de interesse com GNSS. À direita, escaneamento da cobertura do Palácio do Itamaraty com scanner terrestre.

Realizados os ajustes necessários para o pleno atendimento às demandas do Instituto e concluídas as formalidades contratuais, deu-se início ao trabalho de planejamento da operação, seguido pelas atividades em campo (Figuras 3.56 a 3.58). Nesse momento, o acompanhamento das varreduras permitiu que fossem feitas adaptações no projeto de escaneamento inicialmente proposto, de modo que detalhes arquitetônicos das construções pudessem ser registrados com maior nível de detalhamento, em correspondência aos cortes a serem representados após o processamento da nuvem de pontos. Ou seja, em alguns casos, o posicionamento do equipamento scanner somente no centro e nos quatro cantos do ambiente era insuficiente, devendo ser feito também o registro sob os intradorsos dos arcos de passagem e das esquadrias ricamente ornamentadas do Museu Histórico e Diplomático do Itamaraty. Isso se dava onde havia cortinas em tecido, que não permitiam a coleta de dados geométricos por completo. O entendimento de que alguns desses elementos ficariam ocultos pelo escasso tempo disponível para realizar a leitura integral dos mesmos pelo aparelho, e a consequente ponderação a respeito da real necessidade de coleta de alguns desses dados, só foi possível graças ao acompanhamento da operação de levantamento por parte de toda a equipe de projetos e a flexibilidade de ajustes por parte da equipe da empresa terceirizada contratada.

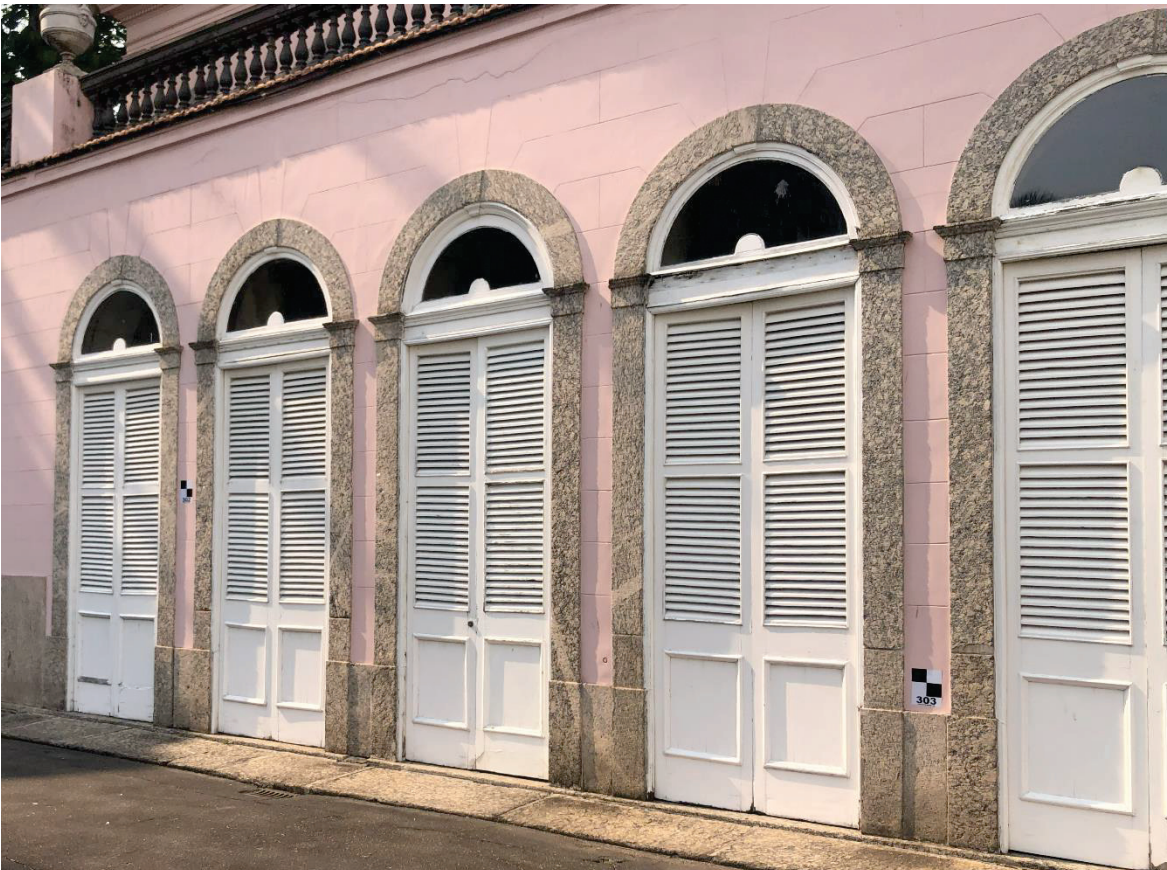
Figura 3.58. Registro dos trabalhos em campo de levantamento métrico-arquitetônico do Complexo do Itamaraty. Distribuição dos alvos quadriculados na superfície de uma das fachadas do Palácio.

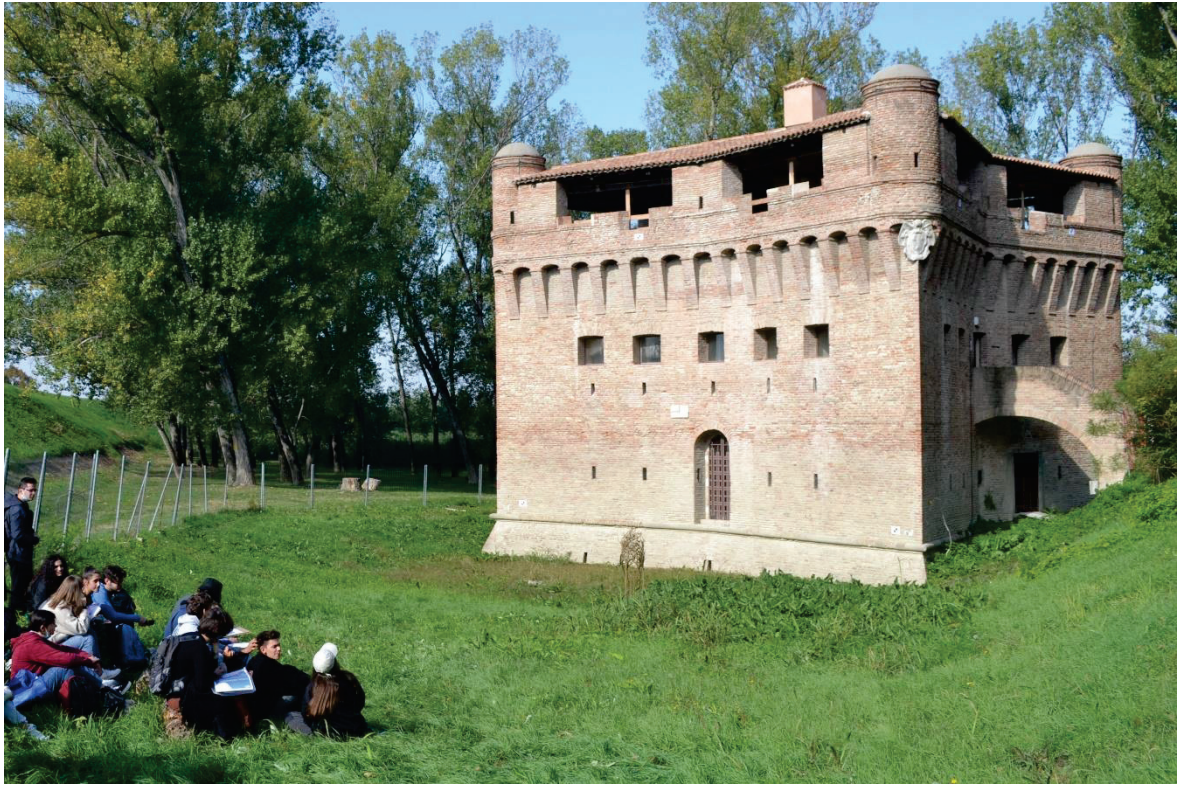
Figura 3.64. Escaneamento a laser das áreas internas da Rocca Possente, durante aulas em campo dos cursos de Levantamento Arquitetônico e Técnicas de Representação do Departamento de Arquitetura da Universidade de Ferrara.

Assim, o conteúdo programático do curso integrado consistia na exposição de referenciais teóricos a respeito do levantamento e seus meios de representação, particularizando os objetos da análise, desde os elementos construtivos (como arcos, abóbadas e alvenarias) até o ambiente urbano. Também estavam previstas atividades práticas em campo, visando à apreensão e à restituição gráfica do edifício por meio de desenhos à mão livre, os chamados eidotipos, que são estudos de escala, volumetria, proporções, ritmos, implantação, relação com o ambiente etc. Essa abordagem inicial foi fundamental para discutir o papel da primeira etapa das operações voltadas à documentação, como formulado no capítulo anterior, caracterizada pela observação sistemática do objeto de estudos, que, nesse caso, consistia na Rocca Possente, em Stellata, uma estrutura de defesa fluvial situada às margens do rio Pó (Figura 3.63). Além disso, foram realizadas demonstrações e explicadas as particularidades de alguns equipamentos utilizados em campanhas de levantamento métrico-arquitetônico, como scanners a laser terrestre e portátil, além de estação total e drones (Figura 3.64). A atividade também

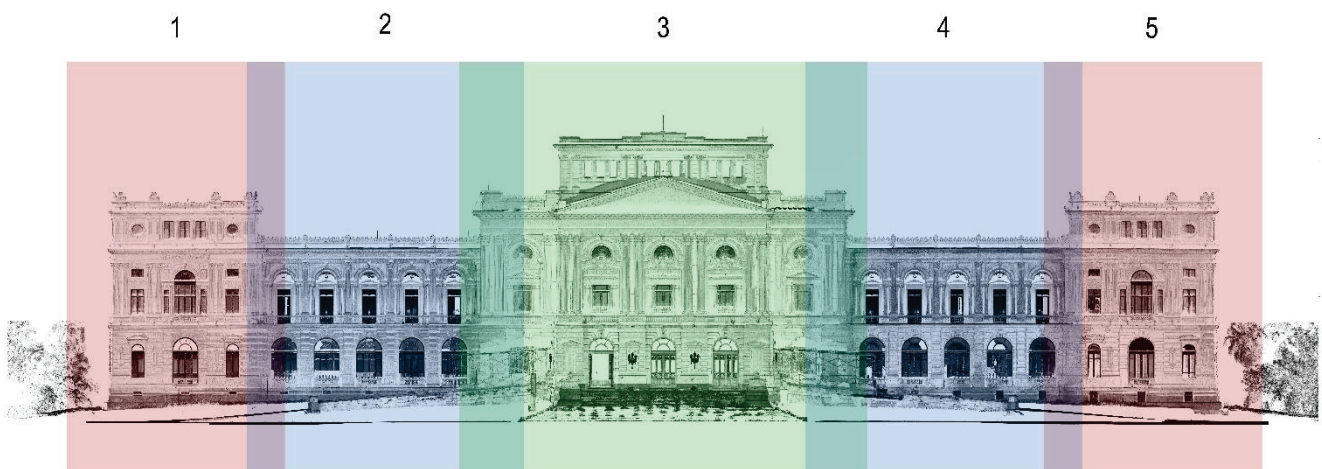
Figura 3.68. Esquema de segmentação da nuvem de pontos do Museu do Ipiranga para distribuir aos grupos de trabalho dos cursos de Levantamento Arquitetônico II e Técnicas de Representação II do Departamento de Arquitetura da Universidade de Ferrara. Visualização da fachada Norte, sem escala.

Assim, ao longo daquele semestre, os estudantes foram supervisionados e assistidos pela autora, com o objetivo de produzir um modelo BIM⁴⁰ (Building Information Modeling) do Museu do Ipiranga. Para isso, a nuvem de pontos derivada do escaneamento realizado pelo laboratório de pesquisa do DIAPReM, em 2017, foi segmentada em cinco partes de complexidade similar (Figura 3.68). Cada uma dessas partes, definidas pelas torres, pelas galerias e pelo corpo

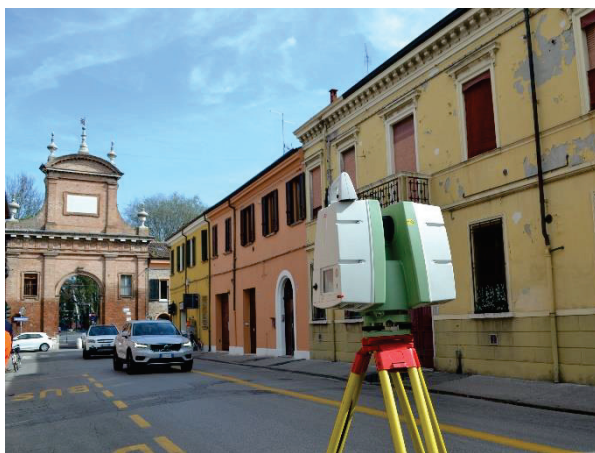
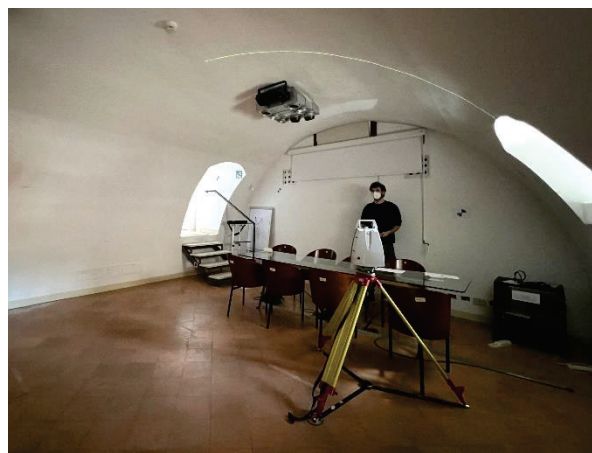
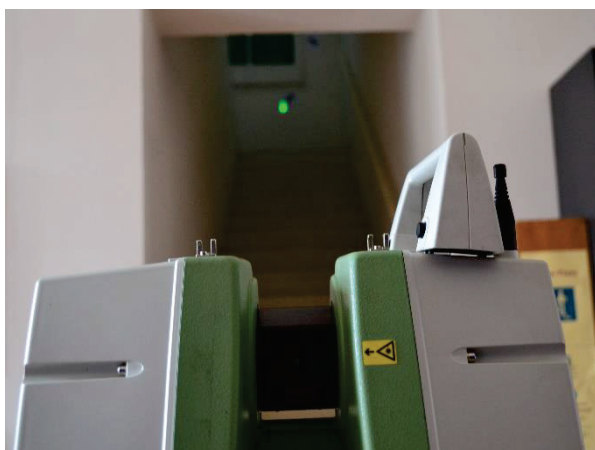
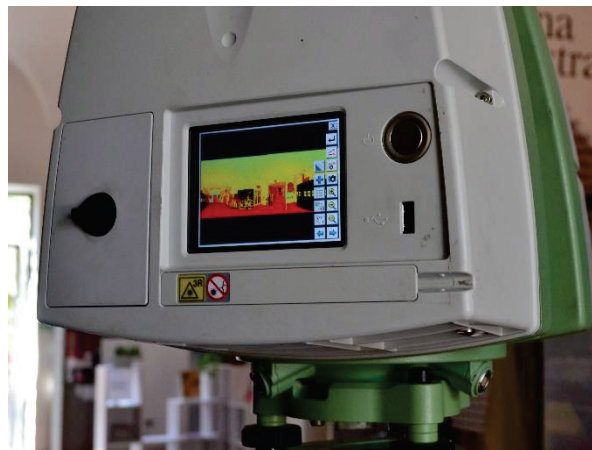
Figuras 3.82 a 3.86. Levantamento arquitetônico e urbano a partir de escaneamento a laser, realizado pelos pesquisadores do DIAPReM (Unife).

Acima: Registro da ligação entre a Porta Romana a casa Biagio Rosseti (esquerda) e escaneamento de ambiente interno da construção (direita).

Centro: Escaneamento em malha de pontos densa do alvo (esquerda) e panorâmica da nuvem de pontos após varredura (direita).

Abaixo: Visualização da nuvem de pontos resultante do escaneamento.

através de uma base de medidas confiável, foi realizado um levantamento métrico-arquitetônico por escaneamento a laser de todos os ambientes e do entorno da edificação, abrangendo também sua relação com a Porta Romana, o outro objeto de estudos da disciplina (Figuras 3.82 a 3.86). Essa etapa, porém, foi realizada pelo grupo de pesquisadores vinculados ao DIAPReM, centro departamental do Departamento de Arquitetura da Unife, uma vez que não se tratava de um exercício prático para elucidar as etapas do escaneamento aos estudantes – assunto que é

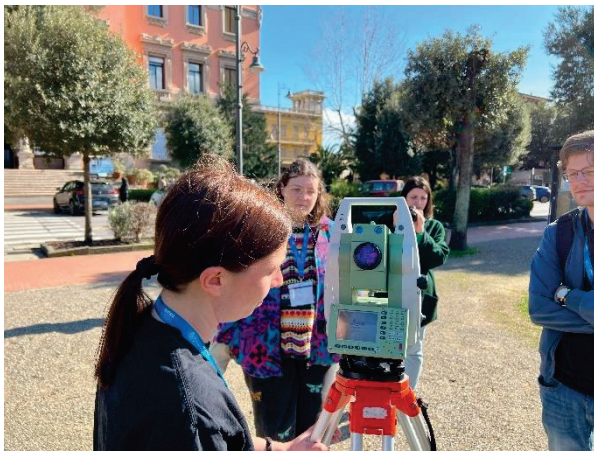
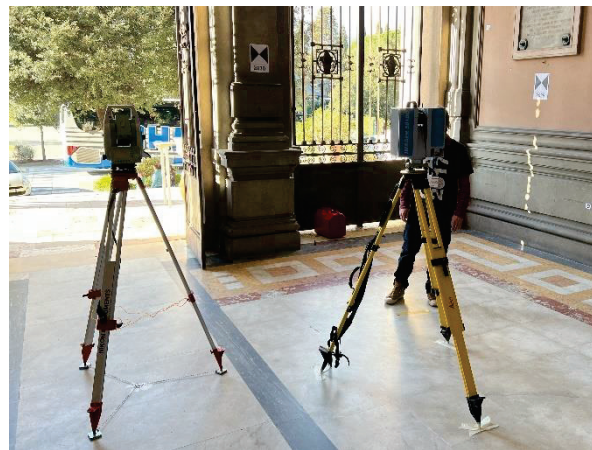
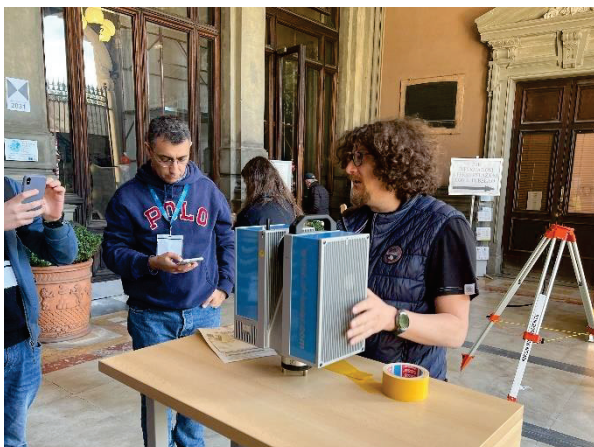
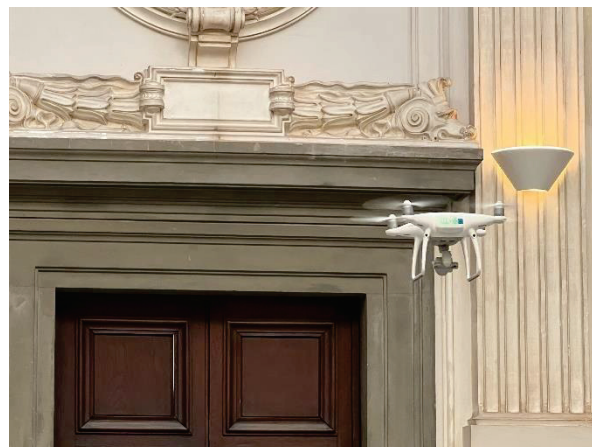
Figuras 3.87 a 3.92. Demonstração de equipamentos usados para o levantamento arquitetônico da sede da Prefeitura de Montecatini Terme, durante atividades do curso promovido pelo CIPA Heritage Documentation.

Acima: Levantamento topográfico para obtenção das coordenadas geográficas dos pontos de controle na linha de referência local.

Centro: Instalação dos pinos para medição e colocação da mira para leitura do equipamento (esquerda). Ligação dos pontos de controle aos alvos nas superfícies para o escaneamento a laser (direita).

Abaixo: Demonstração do equipamento de escaneamento a laser terrestre (esquerda) e drone para fotogrametria (direita).

realizados pelos grupos de trabalho (Figuras 3.87 a 3.92). Desse modo, os diferentes elaborados poderiam ser interligados através de pontos de controle comuns, e suas coordenadas geográficas capturadas com precisão milimétrica. Foram também discutidas as estratégias para o traçado desse percurso imaginário, que deveria abarcar as áreas internas e externas da edificação. Em seguida, foram atribuídos diferentes ambientes da edificação aos grupos de participantes, composto por cinco pessoas de trajetórias profissionais variadas. O objetivo era que fossem experimentadas as diferentes técnicas de registro, com comparações da confiabilidade de seus resultados.

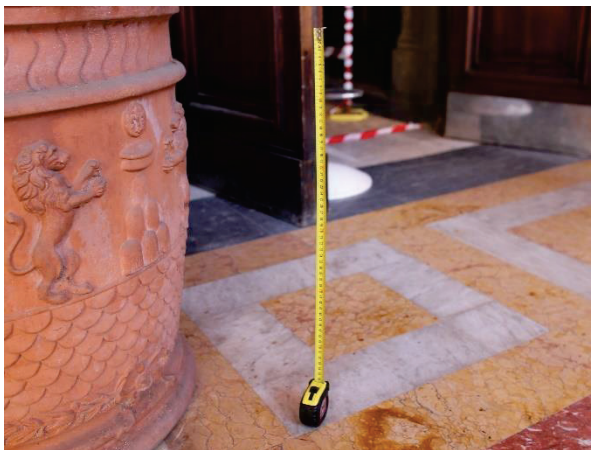
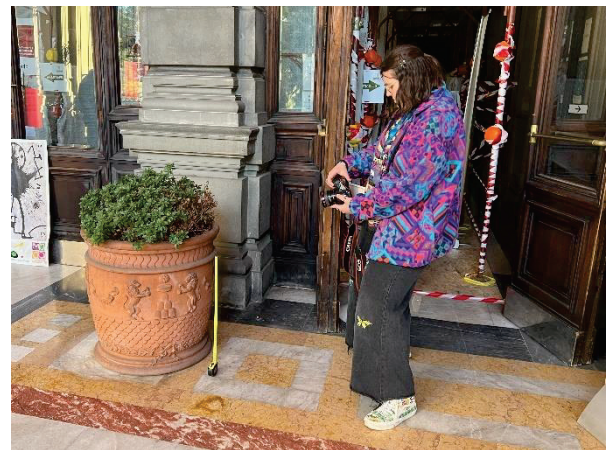
Figura 3.95.
Visualização do modelo texturizado do vaso de cerâmica no programa Metashape. Em azul, posicionamento das fotografias após alinhamento. Os pontos sinalizados à direita do objeto referem-se à escala gráfica criada.

No caso do vestíbulo, área de acesso ao edifício, as atividades concentraram-se em duas principais metodologias de aquisição de dados: fotogrametria e escaneamento a laser terrestre. Para a primeira, foram selecionadas duas tipologias para a análise: um vaso de cerâmica com relevo decorativo e uma das paredes do ambiente. Como não haviam sido aplicados alvos na superfície do vaso, optou-se pela adoção de uma trena estendida posicionada próxima ao objeto para servir como referência de escala durante o levantamento (Figuras 3.93 e 3.94). Posteriormente, durante o processamento das fotografias para a elaboração de um modelo tridimensional, foram atribuídos os valores de distância fixos, em intervalos de 10 em 10 cm, com referência à visualização da própria escala da trena nas imagens (Figura 3.95).

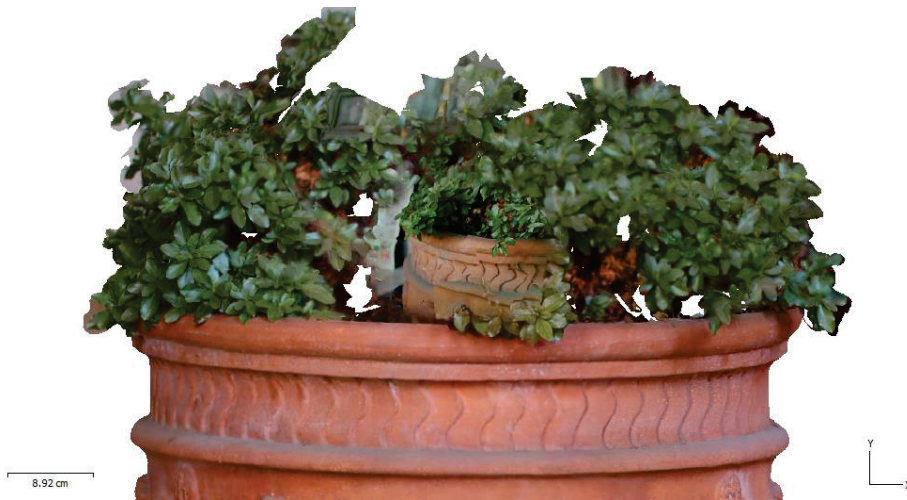
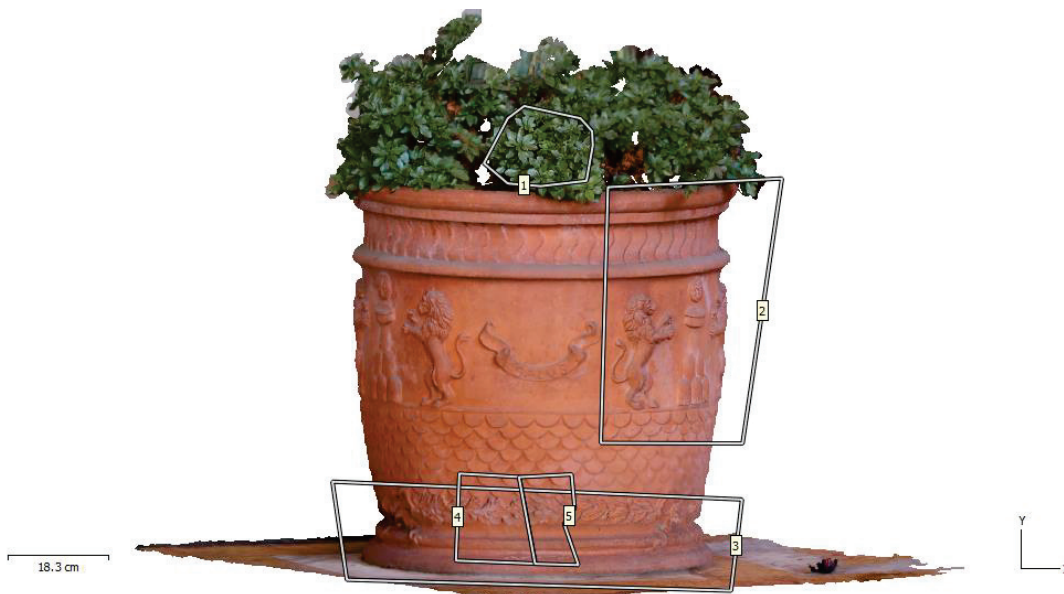
Figuras 3.98 e 3.99. Visualizações do modelo *mesh* com aplicação de textura a partir das fotografias.

Acima: As fotos atribuídas automaticamente pelo software apresentaram resultados inadequados.

Abaixo: Correção da aplicação de texturas no modelo do vaso cerâmico a partir da criação de recortes e nova atribuição da imagem de referência. A verificação e controle manual das etapas de modelagem mostrou-se fundamental para obtenção de bons resultados.

Para tornar o produto obtido mais realístico, após a elaboração do modelo *mesh*⁴⁵ a partir da nuvem de pontos, foi aplicada textura às superfícies. Nesse momento, foi novamente enfrentada uma problemática decorrente da baixa qualidade das fotografias tomadas em campo: o programa, ao associar as imagens ao modelo automaticamente, acabou por posicioná-las numa posição que não correspondia ao vaso de cerâmica e à vegetação existente, causando discrepâncias grotescas nas áreas onde o nível de confiança da nuvem de pontos era baixo (Figura 3.98). De fato, a seleção automática priorizou as fotos que haviam encontrado maior correspondência entre as demais, mas não individualizou aspectos específicos do objeto. Assim, como forma de controle, o procedimento de atribuição de textura ao modelo foi refeito, com a seleção das imagens a serem utilizadas em áreas específicas, delimitadas manualmente onde os erros mostravam-se mais acentuados (Figura 3.99). Assim, fica comprovada mais uma vez a importância da checagem dos resultados pelo operador, que, conhecendo o artefato em profundidade, é capaz de reconhecer os erros cometidos pelo software quando executa ações em modo automático.

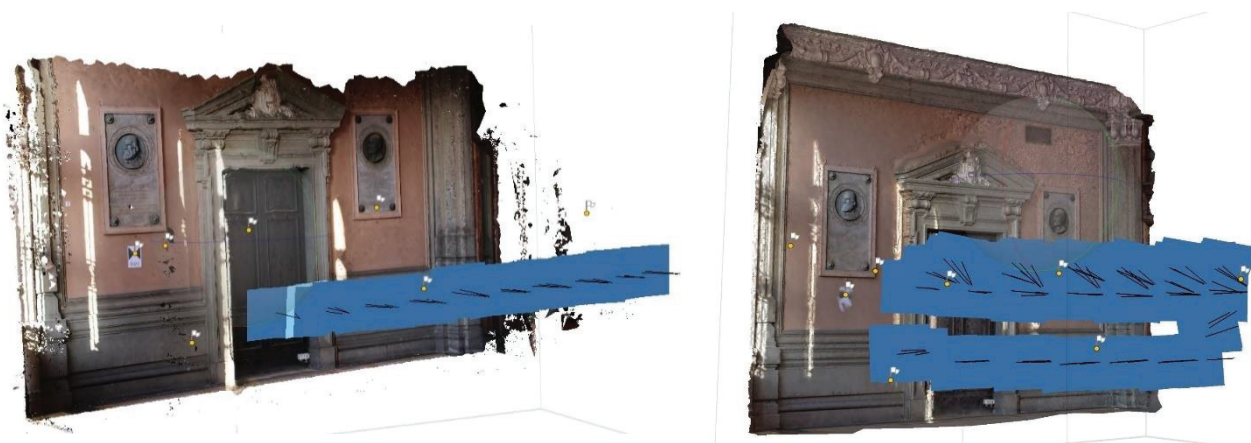
Figuras 3.100 e 3.101. Atividade de levantamento fotogramétrico de uma das superfícies do vestibulo. Comparação dos resultados obtidos a partir de diferentes estratégias de aquisição de dados.

Acima: Tomada de fotografias linear individual, com inclinação horizontal dentro do mesmo intervalo de disparos.

cerâmica; contudo, dessa vez seria possível comparar em maior profundidade sua origem. Isso se deve ao fato de que foram realizadas duas tomadas fotográficas, a partir de estratégias distintas e utilização de aparelhos com configurações diferentes (Quadro 6). No caso da primeira, o registro foi feito linearmente, com três tomadas de fotos (45° à esquerda, centralizada, 45° à direita) a cada passo dado em frente à superfície (Figura 3.100). Procurou-se manter uma distância de aproximadamente 5 m entre o operador e o objeto, sem considerar o alcance vertical de cada disparo e possíveis distorções devidas à altimetria. Na segunda tomada de fotografias, foi acrescentada uma segunda linha de registros, com inclinação da câmera para registro das áreas superiores da superfície (Figura 3.101). Devido à distância menor entre o operador e o objeto, de aproximadamente 4 m, foram realizados mais disparos, aumentando o nível de confiança do modelo gerado (Figura 3.102).

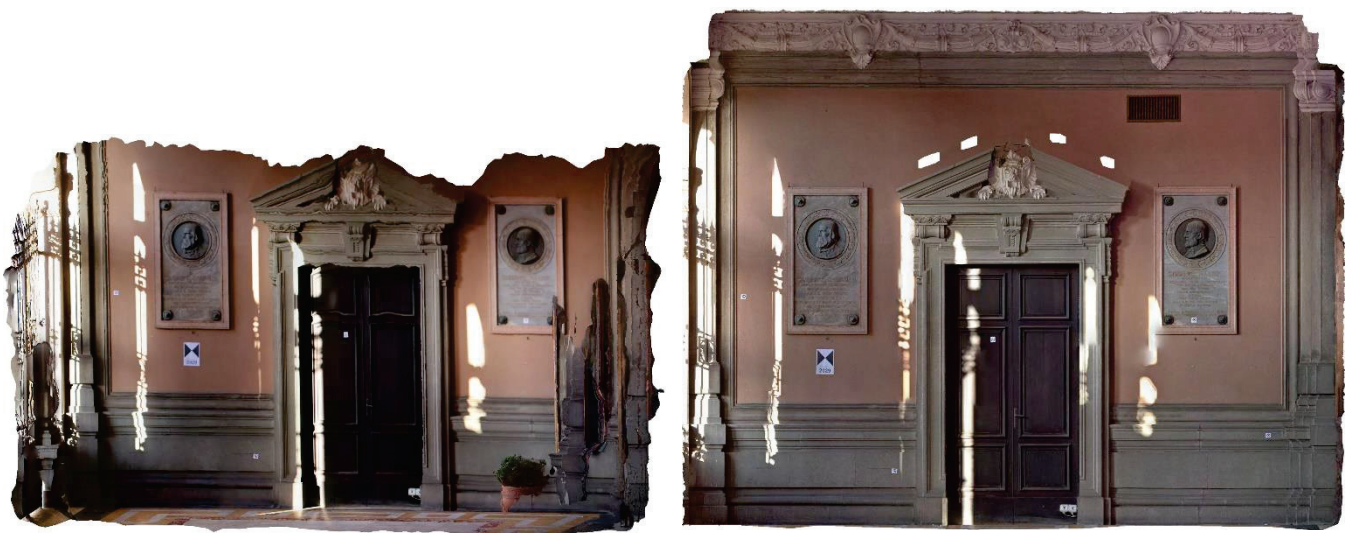
Figura 3.103. Comparação dos mosaicos resultantes do levantamento fotogramétrico da superfície do vestibulo. Modelo *mesh* com aplicação de textura e extração de ortofoto. À esquerda, campanha de fotografias com única tomada linear. À direita, campanha de fotografias em duas alturas lineares e inclinações horizontal e vertical.

A qualidade dos mosaicos produzidos em cada uma das campanhas fotogramétricas evidencia o impacto das escolhas feitas durante a configuração de disparo dos equipamentos utilizados e durante a própria etapa de registro das fotografias (Figura 3.103). Outro fator agravante que acarretou numa baixa qualidade dos resultados diz respeito à incidência de iluminação direta em áreas da superfície, que influenciaram no processamento dos dados pelo software. Com isso, as áreas iluminadas foram interpretadas como lacunas de dados.
