## Una sensibilità nuova, ma antica allo stesso tempo. Il restauro della facciata degli Scalzi a Venezia

A new awareness, but also ancient at the same time. The restoration of Scalzi's facade in Venice

Veronica Balboni

Il rigore metodologico applicato alla prassi del cantiere di restauro architettonico, dalle indagini preliminari al progetto esecutivo

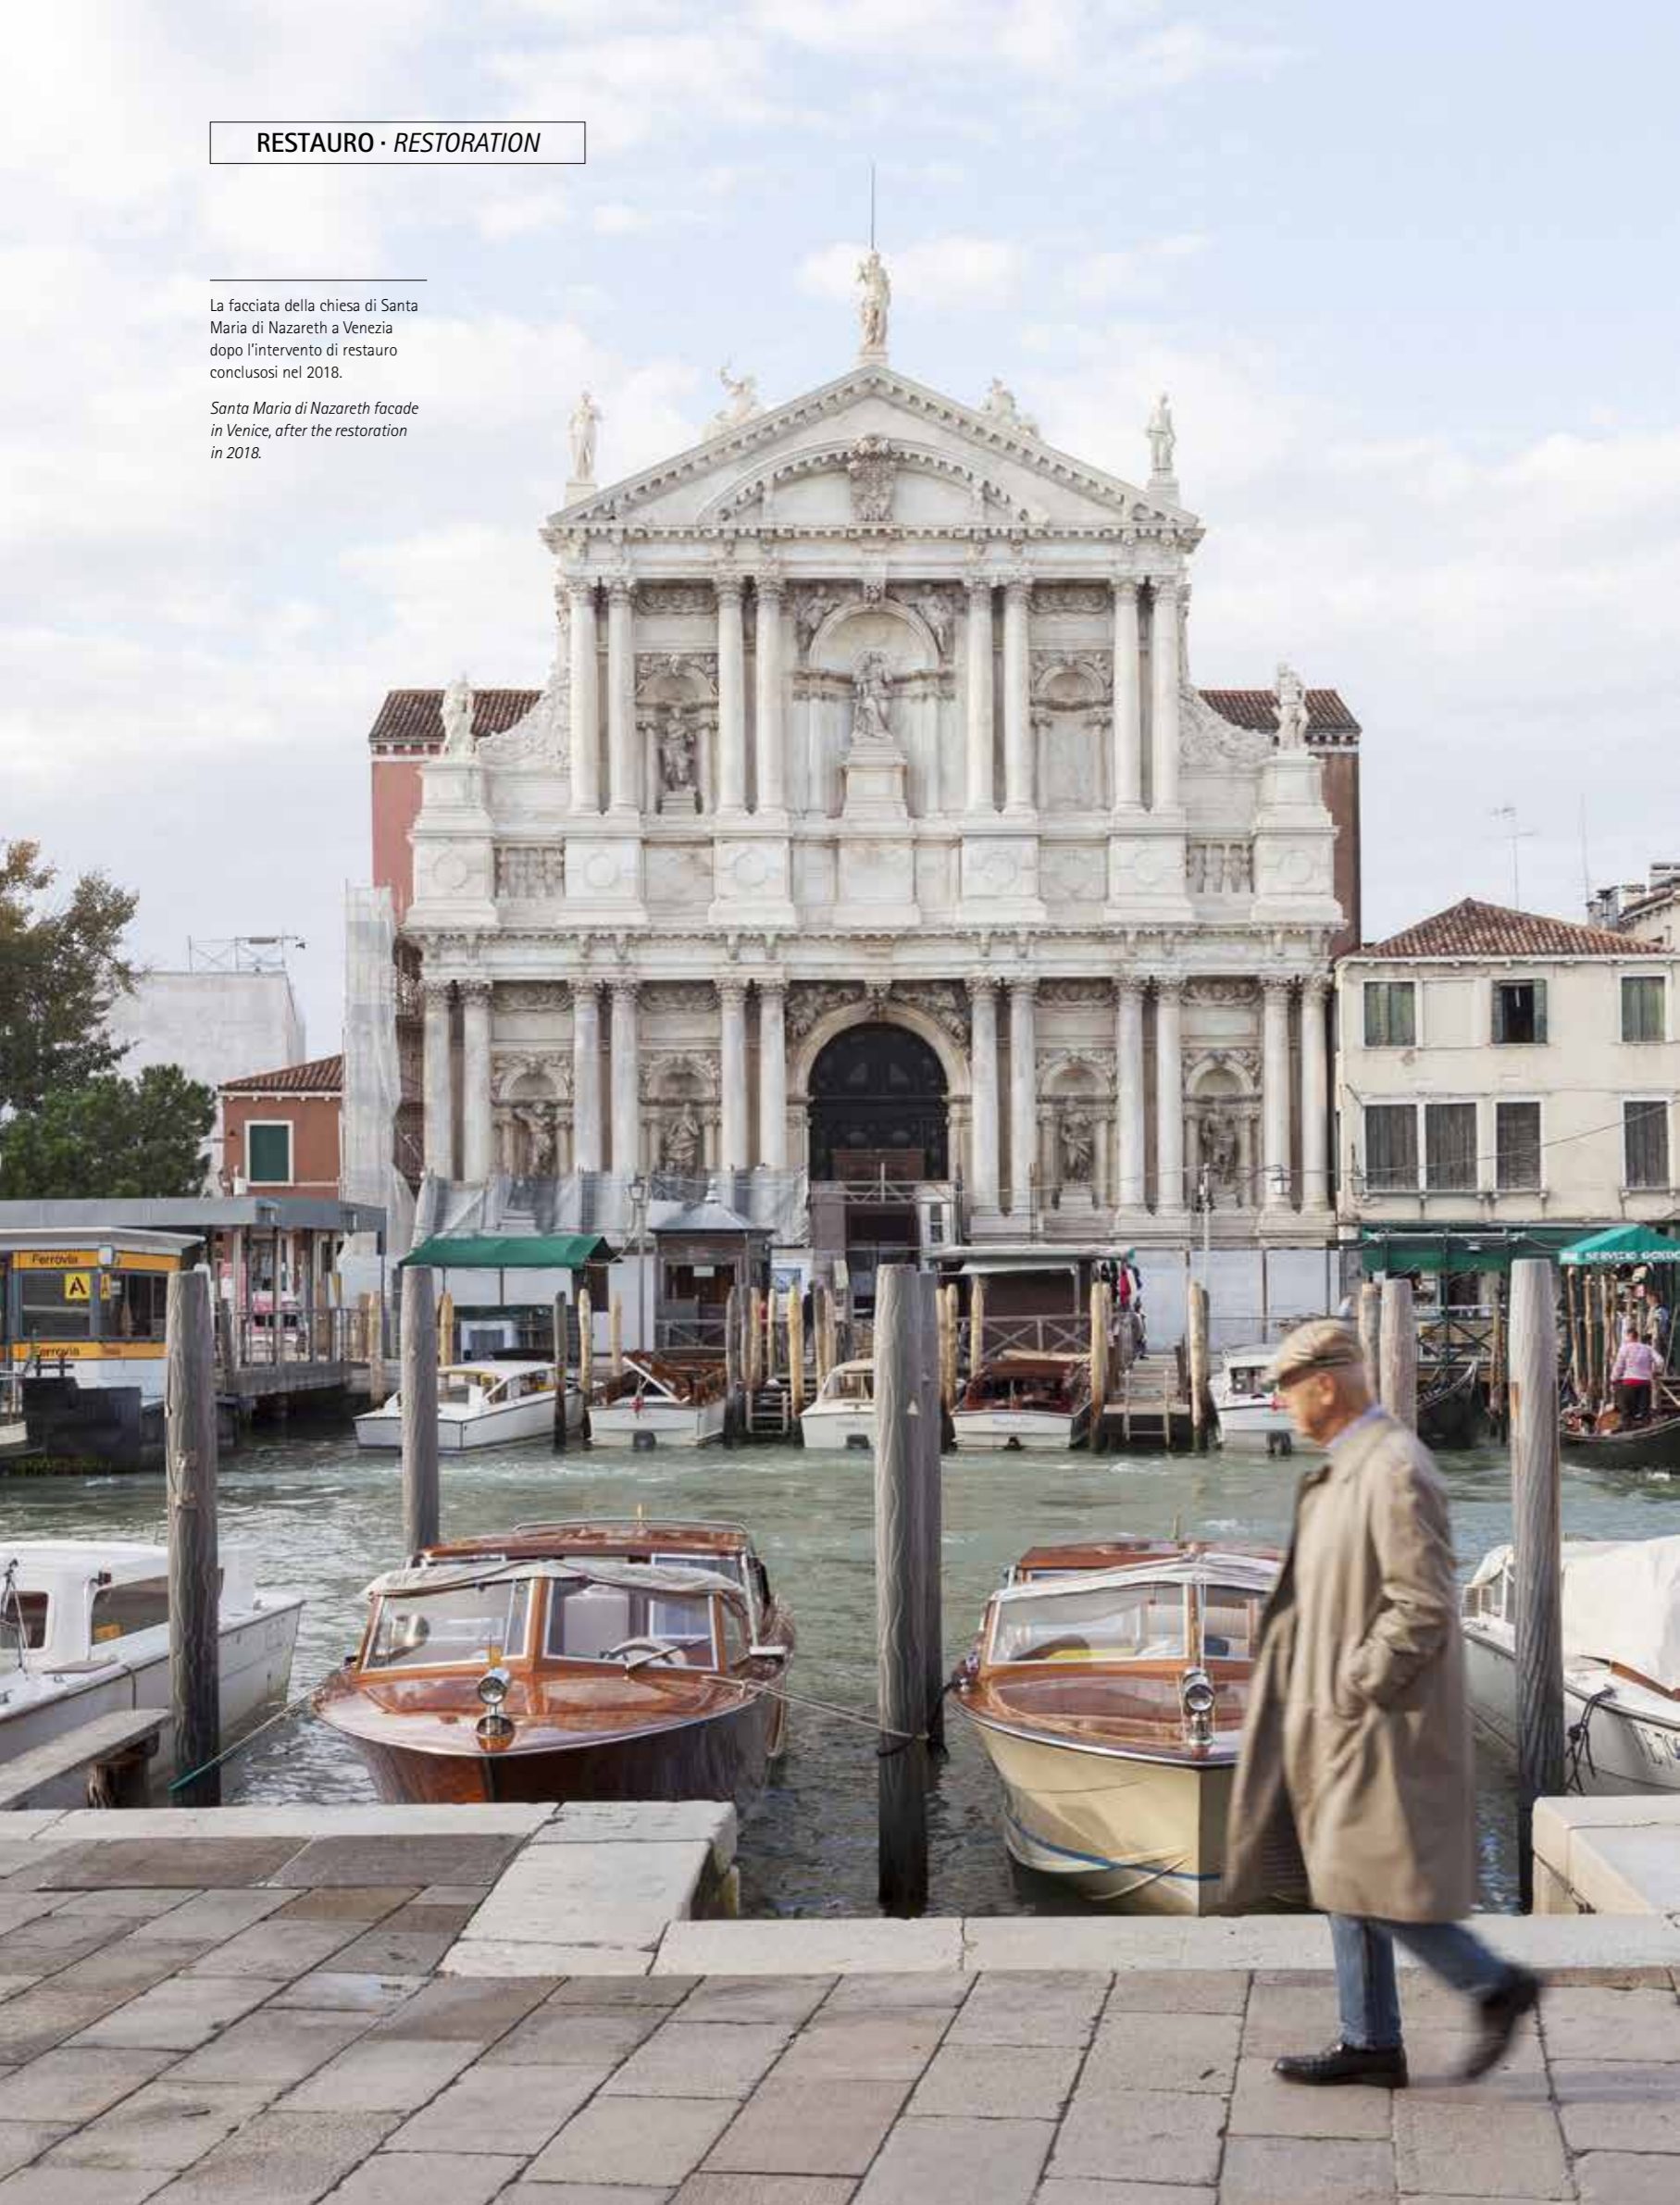
La facciata della chiesa di Santa Maria di Nazareth a Venezia dopo l'intervento di restauro conclusosi nel 2018.

*Santa Maria di Nazareth facade in Venice, after the restoration in 2018.*

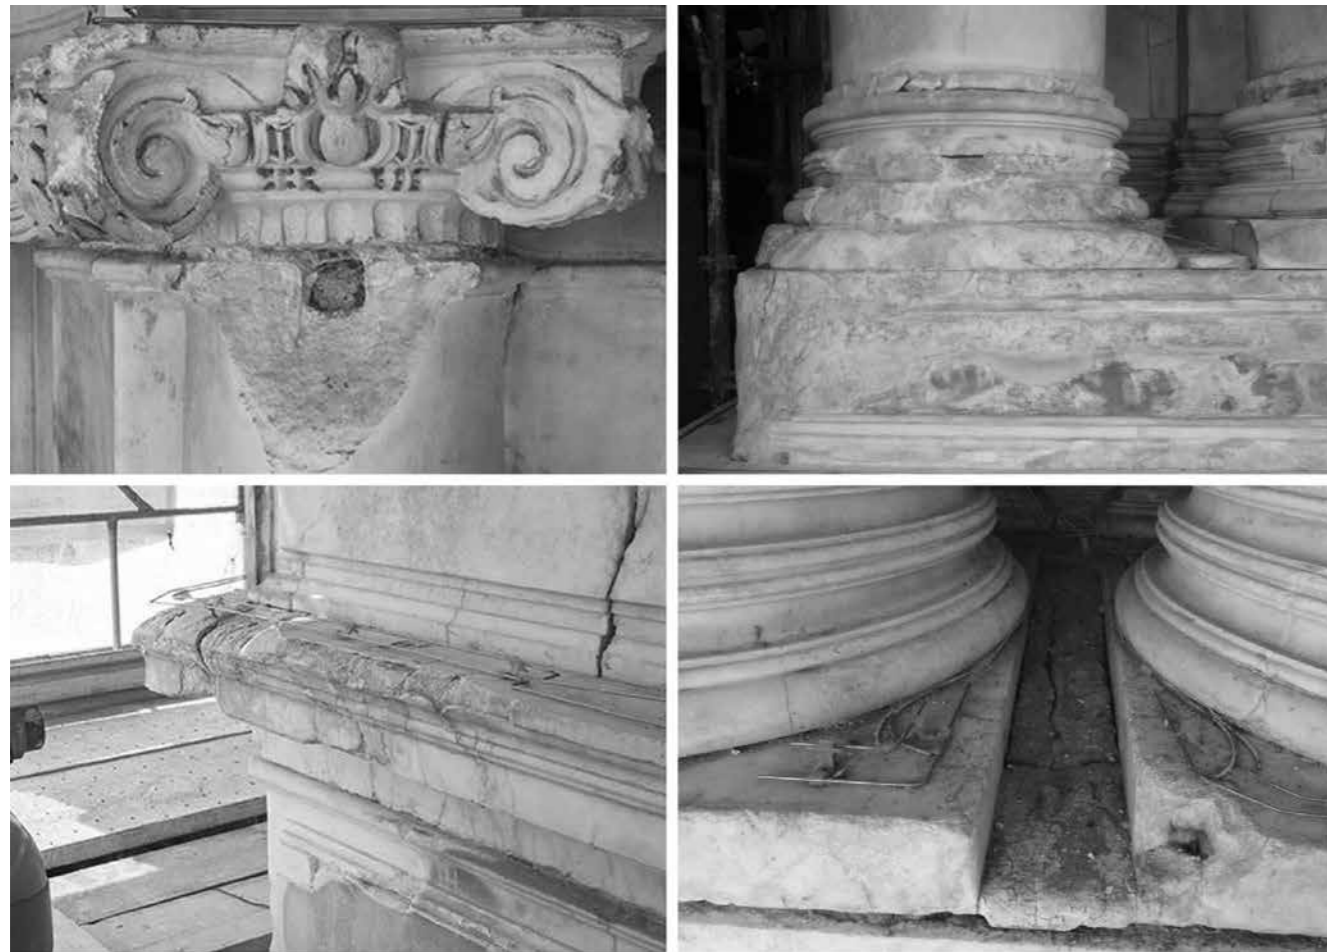
Alcuni dettagli fotografici rappresentativi dello stato di conservazione delle superfici lapidee prima dell'intervento di restauro.

Some photographic details about the stone surface and its state of conservation before the restoration intervention.

the survey and diagnostics, to the testing of various materials, from cleaning agents to consolidating and protective agents. At the beginning of the construction site (spring 2014) the marble was in a precarious state of conservation in many parts: the first diagnostic investigations revealed a vast and unexpected degenerative phenomenon affecting the entire marble decorative apparatus: it appeared very degraded and characterized by decohesion and in some cases by a pulverization of the material below an apparently compact cortical surface, for

a depth varying from 6 to 12 cm. Since this dramatic condition of the marble was not reflected in the specialized literature, an experimental research was undertaken in collaboration with the CNR / Institute-Geosciences-Georesources of Florence which included the choice of the consolidating agent, the method of application and the verification of its performance. A first screening showed that polymeric-type products were unable to penetrate in depth, while some nonpolymeric products (such as ammonium oxalate) did not give any

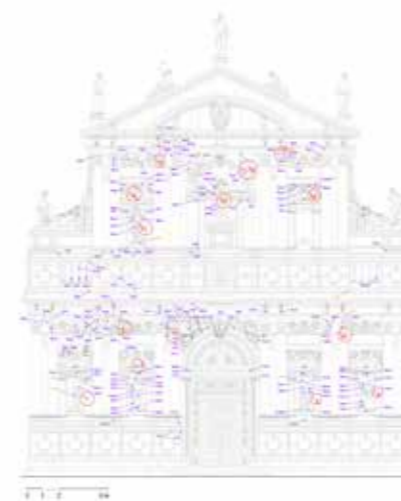
Le mappature tematiche eseguite sul paramento lapideo della facciata per identificare graficamente l'estensione e la caratterizzazione di ( da sinistra verso destra):  
 - resistenza alla perforazione;  
 - fenomeni di degrado quali erosione e decoesione;  
 - aree testate per l'applicazione dei prodotti consolidanti;  
 - percorsi e andamenti di percolazione delle acque piovane;  
 - stuccature presenti sul paramento relative ad interventi pregressi.

Mapping on the facade about (from left to right):  
 - penetration resistance;  
 - extension of decay;  
 - test areas chosen for consolidating treatments;  
 - water degrading effects;  
 - groutings from past interventions.

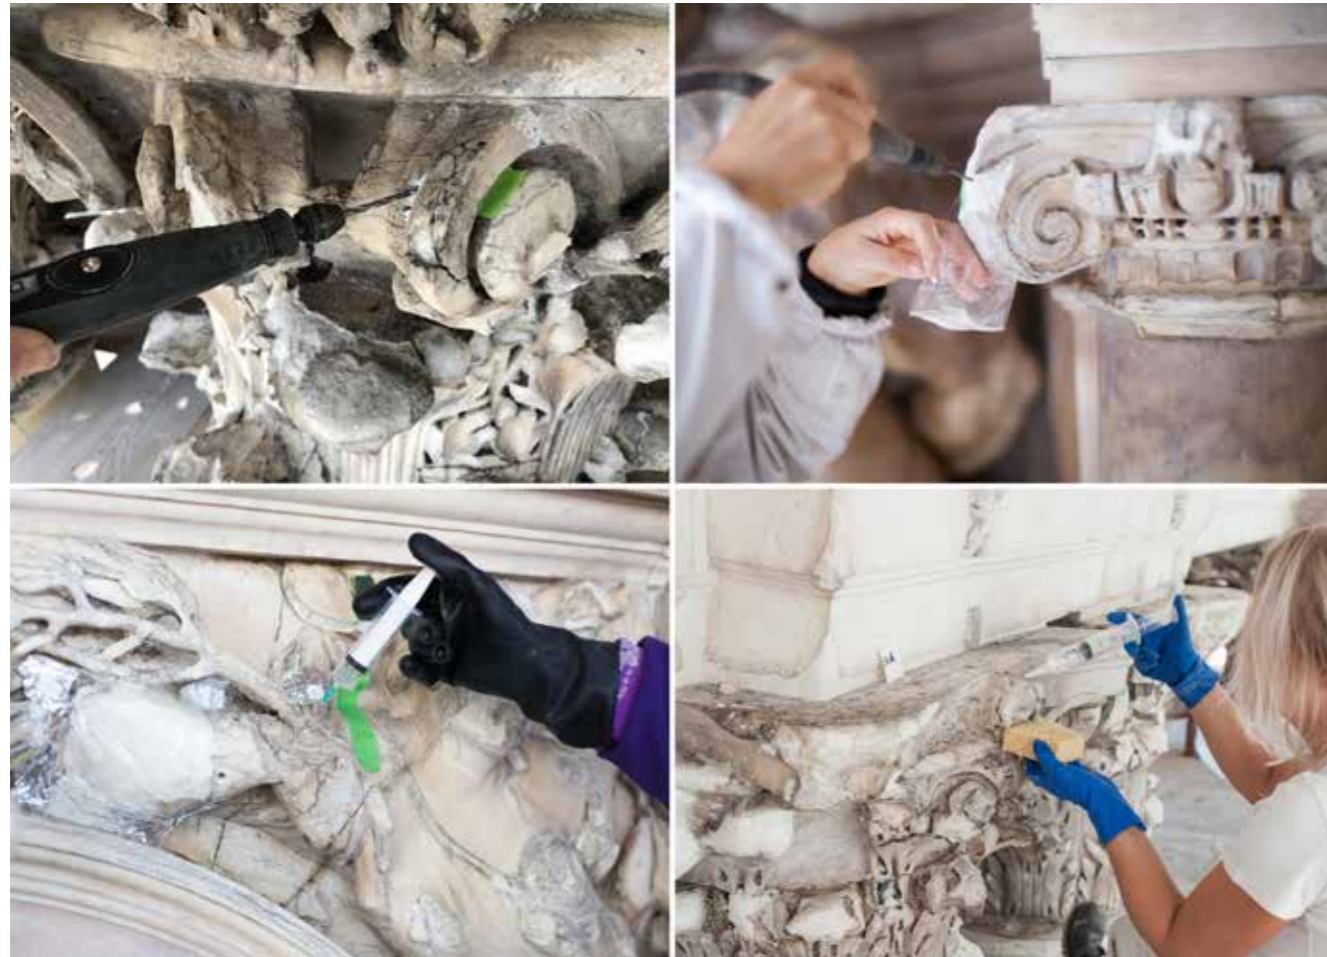
Alcuni dettagli fotografici relativi agli interventi eseguiti sulle superfici lapidee durante il cantiere di restauro.

Some photographic details about the interventions on stone surface during the restoration site.

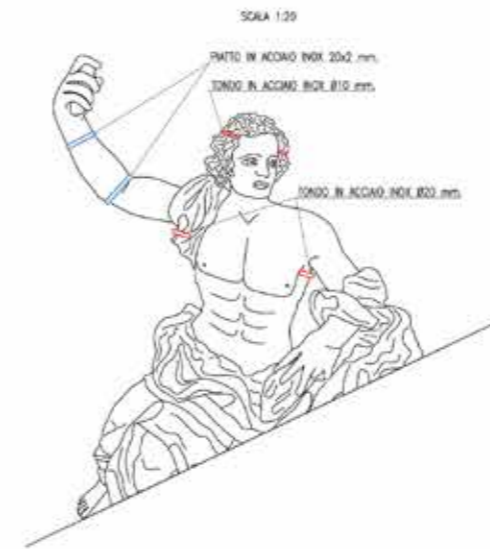
Miglioramento delle pendenze dei piani orizzontali della facciata mediante tassellature e integrazioni di parti lacunose (in alto e in basso); consolidamento dell'apparato scultoreo mediante

applicazione di rinforzi in acciaio in affiancamento ai sostegni preesistenti (al centro).

Improvement of the gradient of the horizontal planes of the facade by tessellation and integration of some parts of the artifact that were incomplete (upper and lower in this page);

structural intervention on sculptural apparatus by the execution of steel reinforcements alongside the existing supports (in the middle of the page).

different formulations, that is, those that had given greater guarantees of success from the preliminary laboratory tests. This experimentation was of fundamental importance because it allowed both to understand which was the best application methodology and to decide on general operating protocols for each type of degradation. Another fundamental intervention to reduce the degrading effects of water was the improvement of the gradient of the horizontal planes of the facade so that water could flow faster. This was achieved by tessellation

and integration of some parts of the artifact that were incomplete or interrupted. The design logic followed for the practice of tessellation has affected the parts where the presence of congenital defects or degradation phenomena have compromised the mechanical characteristics of the material and its performance, thus weakening the facade and irreversibly changing its appearance. It was deemed necessary to replace only the parts that served to avoid rainwater infiltration between the various stone elements and to prevent this phenomenon

from being renewed as far as possible. The tessellation was carried out with a lithotype similar to that of the facade in question, to restore the unity of its appearance and to avoid problems of mutual incompatibility. As regards to the intervention relating to the grouting, an attempt was made to use materials and technologies that would guarantee maximum compatibility with the Carrara marble stone support. For the execution of the grouting, necessary to protect the surfaces from the erosive action of rain and marine aerosol, 98% pure lime

was used, made up of pure calcium carbonate, totally free of efflorescable salts or additives. This type of lime was chosen so that it had the same composition as marble, and therefore was compatible. We opted for a grouting that recreated a surface similar to marmorino, to ensure the flow of rainwater avoiding dangerous stagnation of humidity. Another aspect was the structural one which affected the sculptural apparatus. The project has foreseen the execution of steel reinforcements alongside the existing supports. In all the construction phases the

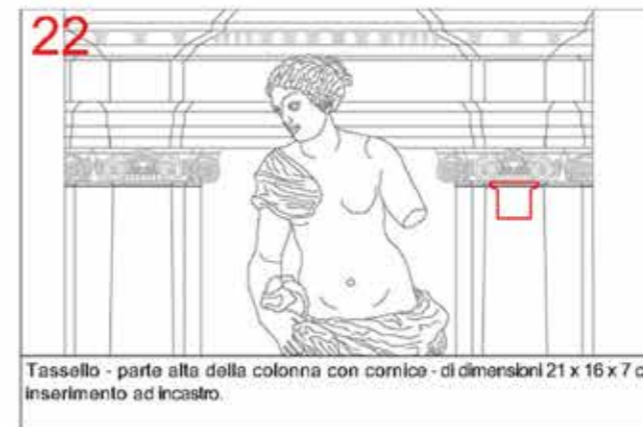
Tassello - parte alta della colonna con cornice - di dimensioni 21 x 16 x 7 cm, inserimento ad incastro.

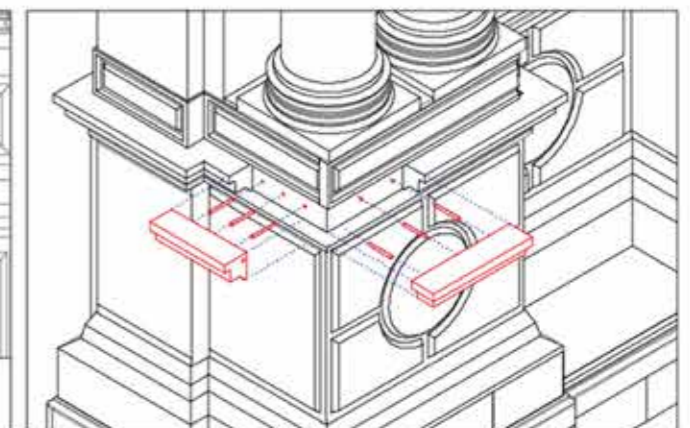
Tassello di dimensioni 80 x 95 x 20 cm con altezza 16 cm e n. 6 perni Ø 10 mm filettati in acciaio inox di lunghezza 20 cm.

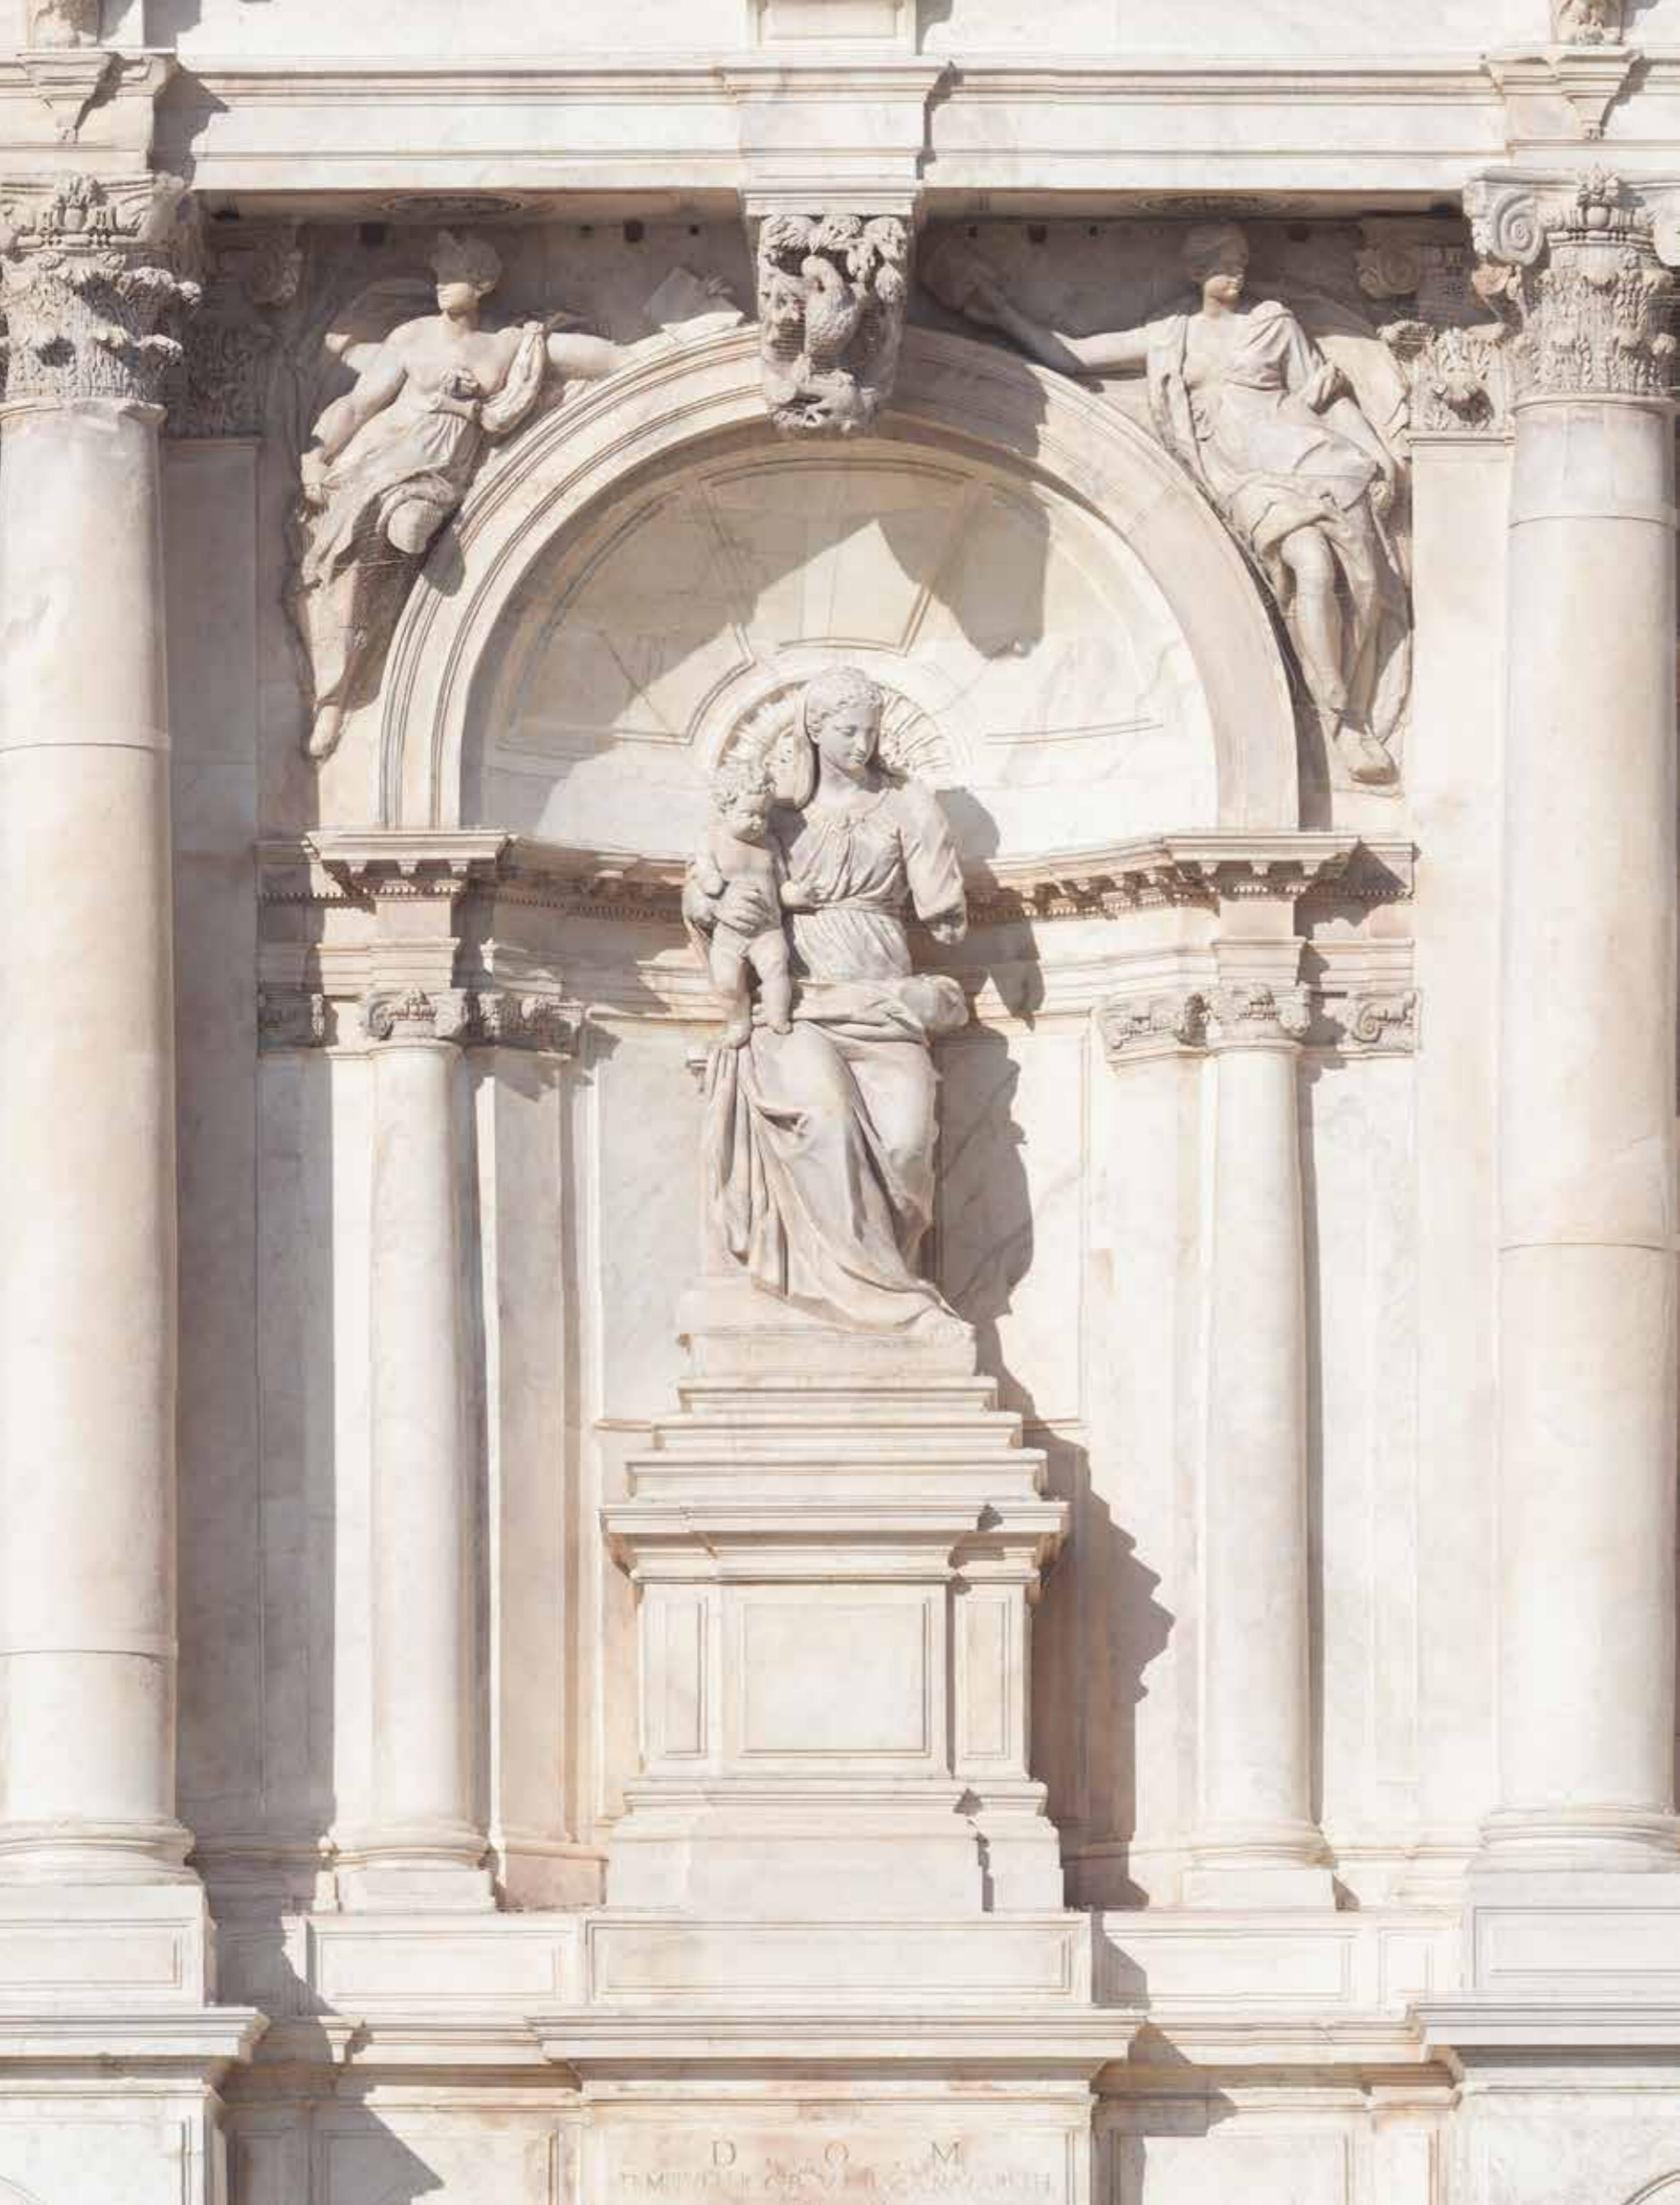
Un particolare della facciata al termine dei lavori di restauro.

*A facade detail after the restoration intervention.*
